Asbestinventarisatetest

Oude Steenweg 94, 9500 Geraardsbergen

Attestnummer : 20250709-000279.000

Niet-asbestveilig

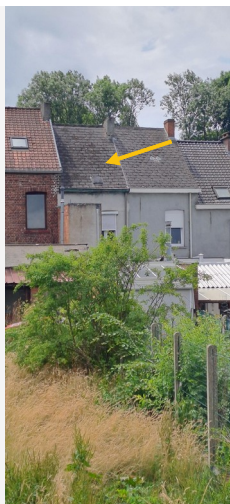
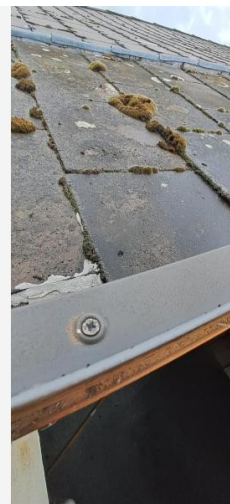
Het asbestmateriaal valt onder de mijlpaal van 2034.

Eindbeoordeling materiaalrisico	Hoog materiaalrisico en/of hoge kans op vezelvrijgave
---------------------------------	---

Gebondenheid	Categorie 1: hechtgebonden in oorsprong
Asbestsoort (vezeltype)	Crocidoliet aanwezig
Asbestconcentratie	Laag (< 50%)
Afschermingsgraad van het gehele materiaal	Geheel of deels (ook) vrij aan de binnenlucht
Toestand van het materiaal	Matig beschadigd, matig verweerd

Beschrijving	Dakleien
Omgeving	Grenst aan binnen- en buitenlucht
Primaire drager	Schuin dak
Asbestmateriaal	Dak- en gevelbekleding - Lei, shingle
Bindmiddel van asbestmateriaal	Cement
Gebondenheid op basis van bindmiddel	Hecht
Hoeveelheid (oppervlakte - aantal)	<ul style="list-style-type: none">• 40,00 m² - 1 stuk
Totale oppervlakte	40,00 m ²
Eenvoudig bereikbaar	Ja
Bevestigingswijze	<ul style="list-style-type: none">• Genageld, geniet
Identificatiemethode	Vaststelling zonder monstername
Destructieve handeling voor identificatie	Nee

- Verwijder dit asbestmateriaal zo snel mogelijk. Volg de toestand goed op.
- Hemelwater dat afspoelt van asbestcement daken of gevels kan asbestdeeltjes bevatten. Gebruik het enkel voor gesloten circuits (bv. spoelen toiletten). Reinig na het vervangen van het dak of de gevel de dakgoten en regenwaterput of -ton om asbesthoudend sediment of slib te verwijderen
- Voer bijkomende staalname(s) uit.

- Eenvoudige handelingen: mag via doe-het-zelf of door werknemer(s) met opleidingsattest eenvoudige handelingen
Zie tekst en uitleg op de website van de OVAM (www.asbestinfo.be) en/of CODEX boek VI titel 3)

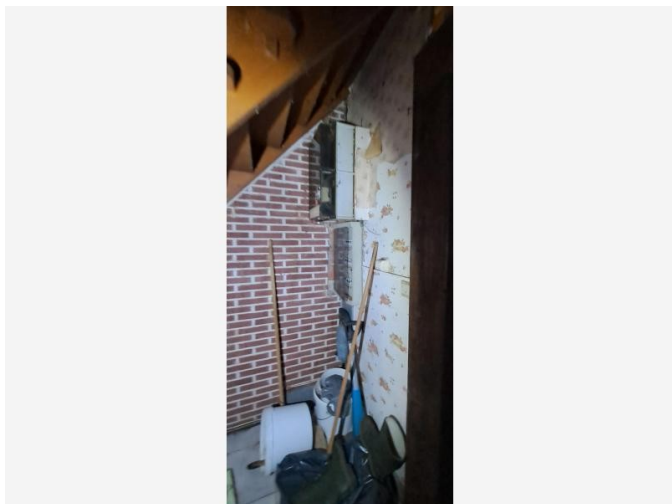
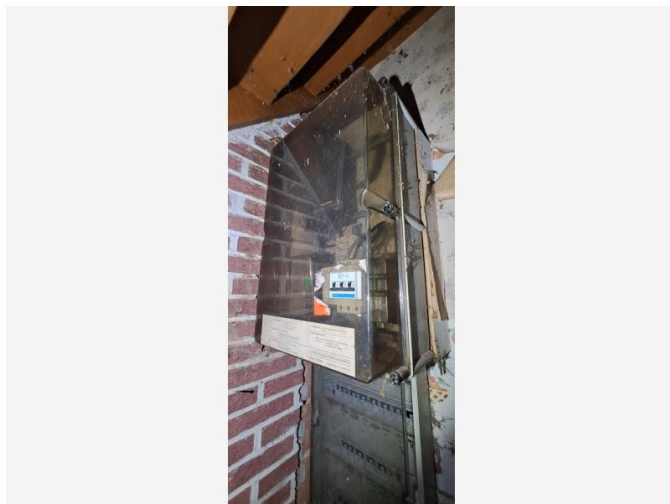
Het asbestmateriaal valt onder de mijlpaal van 2040.

Eindbeoordeling materiaalrisico	Zeer laag materiaalrisico en/of zeer lage kans op vezelvrijgave
---------------------------------	---

Gebondenheid	Categorie 1: hechtgebonden in oorsprong
Asbestsoort (vezeltype)	Crocidoliet aanwezig
Asbestconcentratie	Laag (< 50%)
Afschermingsgraad van het gehele materiaal	Stootvaste afscherming of omkasting
Toestand van het materiaal	Licht beschadigd, licht verweerd. Intact calciumsilicaatmateriaal of categorie III 'gebondenheid'

Beschrijving	Bakelieten elektriciteitsonderdelen
Omgeving	Binnen
Primaire drager	Communicatie en elektrische infrastructuur en uitrusting
Asbestmateriaal	Plaat, paneel, tablet - Type Bakeliet
Bindmiddel van asbestmateriaal	Kunststof of -hars
Gebondenheid op basis van bindmiddel	Hecht
Hoeveelheid (oppervlakte - dikte - aantal)	<ul style="list-style-type: none">• 0,30 m² - 10,00 cm - 1 stuk
Totaal volume	0,03 m ³
Eenvoudig bereikbaar	Ja
Bevestigingswijze	<ul style="list-style-type: none">• Geschroefd
Identificatiemethode	Vaststelling zonder monsternamen
Destructieve handeling voor identificatie	Nee

- Zorg voor een veilig beheer. Vermijd het beschadigen van het asbestmateriaal. Controleer de toestand jaarlijks op wijzigingen.
- Voer bijkomende staalname(s) uit.

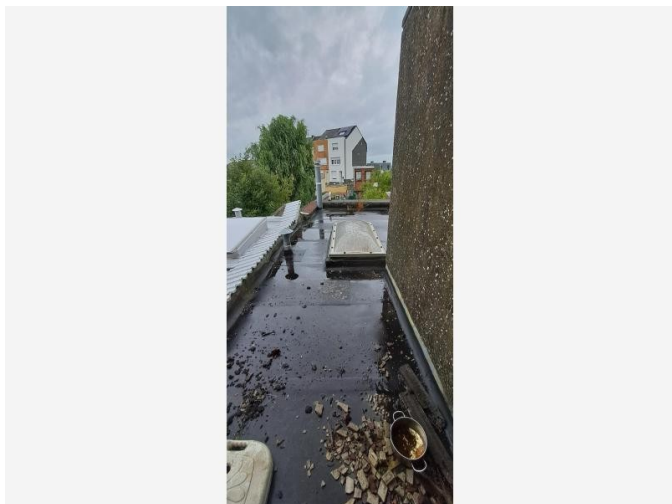
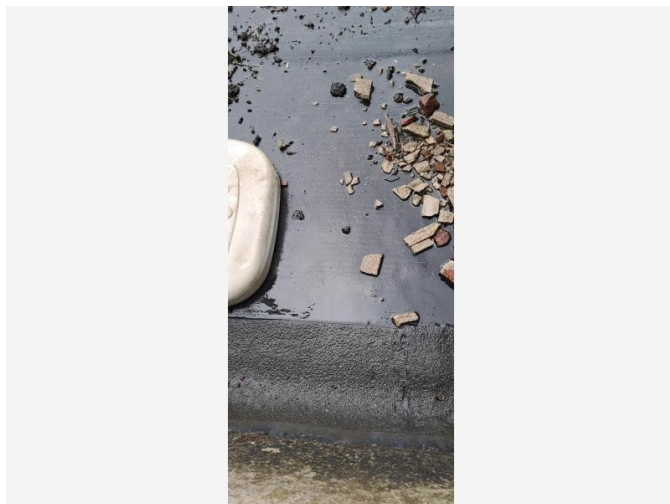
Het asbestmateriaal valt onder de mijlpaal van 2040.

Eindbeoordeling materiaalrisico	Laag materiaalrisico en/of verlaagde kans op vezelvrijgave
---------------------------------	--

Gebondenheid	Categorie 1: hechtgebonden in oorsprong
Asbestsoort (vezeltype)	Alleen chrysotiel
Asbestconcentratie	Laag (< 50%)
Afschermingsgraad van het gehele materiaal	Geheel of deels vrij aan de buitenlucht
Toestand van het materiaal	Licht beschadigd, licht verweerd. Intact calciumsilicaatmateriaal of categorie III 'gebondenheid'

Beschrijving	Roofing platte dak
Omgeving	Buiten
Primaire drager	Plat dak
Asbestmateriaal	Dak- en gevelbekleding - Roofing
Bindmiddel van asbestmateriaal	Bitumen (roofing, teer, asfalt)
Gebondenheid op basis van bindmiddel	Hecht
Hoeveelheid (oppervlakte - aantal)	<ul style="list-style-type: none"> • 28,00 m² - 1 stuk
Totale oppervlakte	28,00 m ²
Eenvoudig bereikbaar	Ja
Bevestigingswijze	<ul style="list-style-type: none"> • Verlijmd, ingegoten, versmeerd
Identificatiemethode	<p>Vaststelling zonder monstername</p> <p>Motivatie: Groot risico op structurele gevolgschade (lekschade, werking installatie,...)</p>
Destructieve handeling voor identificatie	Nee
Opmerking	<p>Volgens het IP dient roofing, bitumen en teer altijd als 'asbestverdacht' beschouwen behalve indien het geproduceerd is na 2000. Voor roofing, alle mogelijke soorten van roofing, dus ook glasvezelroofing of polyester-roofing, legt het inspectieprotocol daarom op dat een monstername en laboanalyse verplicht zijn om het als 'niet-asbesthoudend' te identificeren, behalve als dus aangetoond wordt dat het materiaal geproduceerd is na 2000.</p>

- Zorg voor een veilig beheer. Vermijd het beschadigen van het asbestmateriaal. Controleer de toestand jaarlijks op wijzigingen.
- Hemelwater dat afspoelt van asbestcement daken of gevels kan asbestdeeltjes bevatten. Gebruik het enkel voor gesloten circuits (bv. spoelen toiletten). Reinig na het vervangen van het dak of de gevel de dakgoten en regenwaterput of -ton om asbesthoudend sediment of slib te verwijderen
- Voer bijkomende staalname(s) uit.

- Eenvoudige handelingen: enkel door erkend asbestverwijderaar
Voor tekst en uitleg, zie <https://ovam.vlaanderen.be/wie-mag-wat-verwijderen>

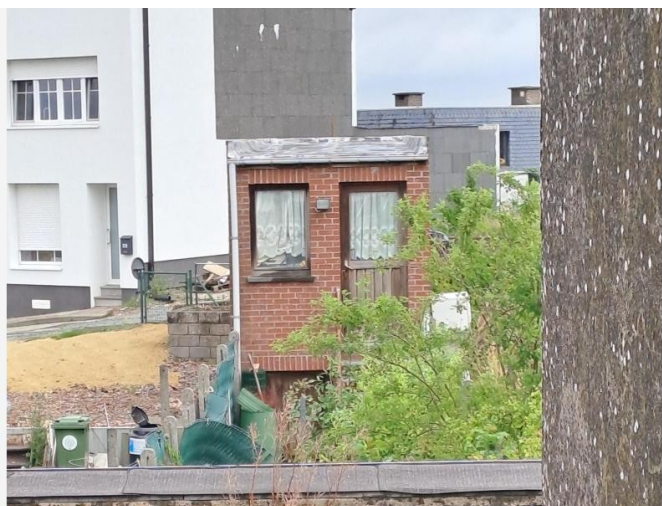
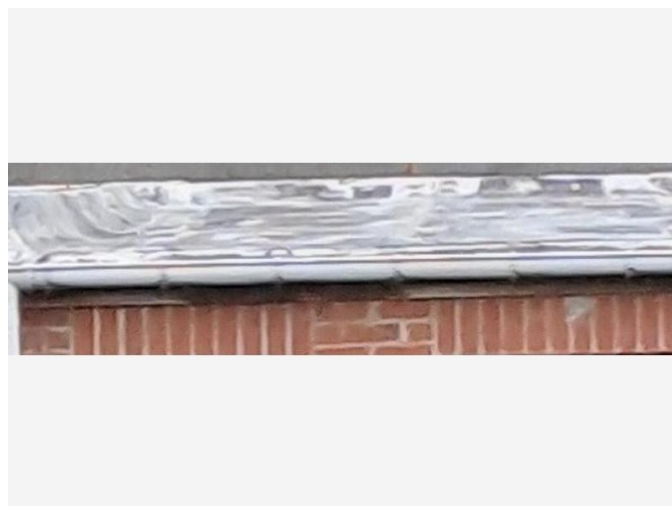
Het asbestmateriaal valt onder de mijlpaal van 2040.

Eindbeoordeling materiaalrisico	Zeer laag materiaalrisico en/of zeer lage kans op vezelvrijgave
---------------------------------	---

Gebondenheid	Categorie 1: hechtgebonden in oorsprong
Asbestsoort (vezeltype)	Alleen chrysotiel
Asbestconcentratie	Laag (< 50%)
Afschermingsgraad van het gehele materiaal	Niet stootvaste afscherming
Toestand van het materiaal	Licht beschadigd, licht verweerd. Intact calciumsilicaatmateriaal of categorie III 'gebondenheid'

Beschrijving	Roofing garage achteraan
Omgeving	Buiten
Primaire drager	Plat dak
Asbestmateriaal	Dak- en gevelbekleding - Roofing
Bindmiddel van asbestmateriaal	Bitumen (roofing, teer, asfalt)
Gebondenheid op basis van bindmiddel	Hecht
Hoeveelheid (oppervlakte - aantal)	<ul style="list-style-type: none">• 25,00 m² - 1 stuk
Totale oppervlakte	25,00 m ²
Eenvoudig bereikbaar	Ja
Bevestigingswijze	<ul style="list-style-type: none">• Verlijmd, ingegoten, versmeerd
Identificatiemethode	Vaststelling zonder monstername Motivatie: Groot risico op structurele gevolgschade (lekschade, werking installatie,...)
Destructieve handeling voor identificatie	Nee

- Zorg voor een veilig beheer. Vermijd het beschadigen van het asbestmateriaal. Controleer de toestand jaarlijks op wijzigingen.
- Hemelwater dat afspoelt van asbestcement daken of gevels kan asbestdeeltjes bevatten. Gebruik het enkel voor gesloten circuits (bv. spoelen toiletten). Reinig na het vervangen van het dak of de gevel de dakgoten en regenwaterput of -ton om asbesthoudend sediment of slib te verwijderen
- Voer bijkomende staalname(s) uit.

- Eenvoudige handelingen: enkel door erkend asbestverwijderaar
Voor tekst en uitleg, zie <https://ovam.vlaanderen.be/wie-mag-wat-verwijderen>

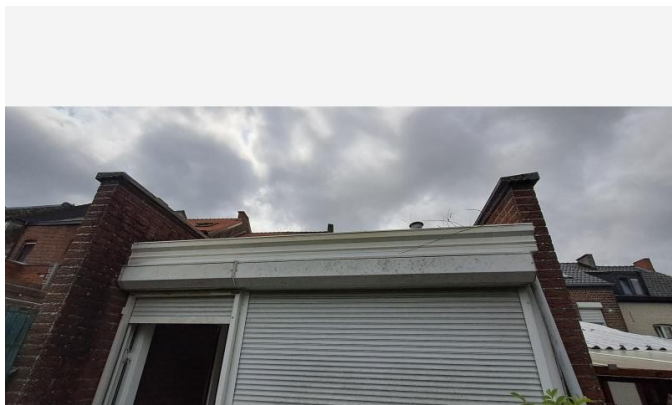
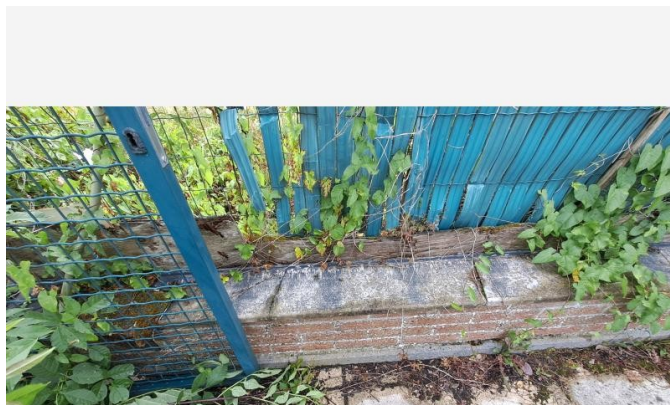
Het asbestmateriaal valt onder de mijlpaal van 2040.

Eindbeoordeling materiaalrisico	Laag materiaalrisico en/of verlaagde kans op vezelvrijgave
---------------------------------	--

Gebondenheid	Categorie 1: hechtgebonden in oorsprong
Asbestsoort (vezeltype)	Crocidoliet aanwezig
Asbestconcentratie	Laag (< 50%)
Afschermingsgraad van het gehele materiaal	Geheel of deels vrij aan de buitenlucht
Toestand van het materiaal	Licht beschadigd, licht verweerd. Intact calciumsilicaatmateriaal of categorie III 'gebondenheid'

Beschrijving	Dekstenen
Omgeving	Buiten
Primaire drager	Wand buitenschil
Asbestmateriaal	Deksteen, muurkap - Vol
Bindmiddel van asbestmateriaal	Cement
Gebondenheid op basis van bindmiddel	Hecht
Hoeveelheid (oppervlakte - dikte - aantal)	• 6,00 m ² - 5,00 cm - 1 stuk
Totaal volume	0,30 m ³
Eenvoudig bereikbaar	Ja
Bevestigingswijze	• Verlijmd, ingegoten, versmeerd
Identificatiemethode	Vaststelling zonder monstername
Destructieve handeling voor identificatie	Nee

- Zorg voor een veilig beheer. Vermijd het beschadigen van het asbestmateriaal. Controleer de toestand jaarlijks op wijzigingen.
- Voer bijkomende staalname(s) uit.

- Eenvoudige handelingen: mag via doe-het-zelf of door werknemer(s) met opleidingsattest eenvoudige handelingen
Zie tekst en uitleg op de website van de OVAM (www.asbestinfo.be) en/of CODEX boek VI titel 3)

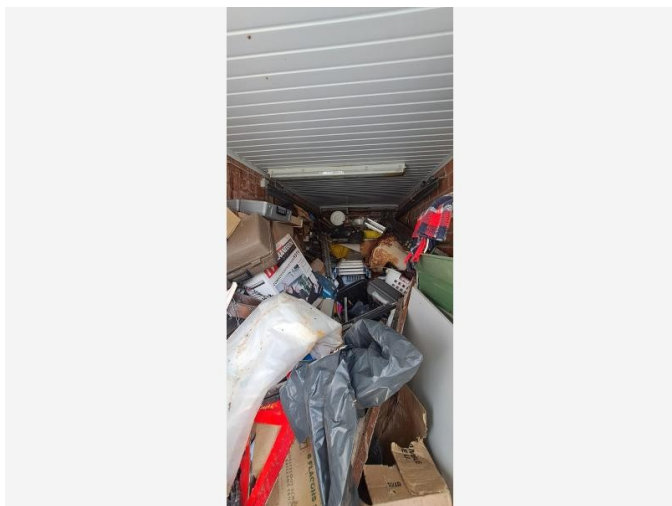
Tijdelijke beperking

Reden: Materiaal in opslag

Uitleg van de asbestdeskundige: De eigenaar kan dit niet binnen een redelijke termijn oplossen

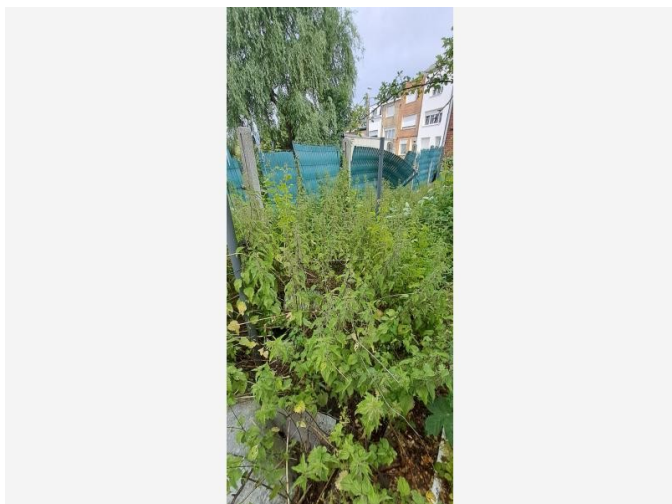
Tijdelijke beperking

Reden: Overwoekerende vegetatie

Uitleg van de asbestdeskundige: De eigenaar kan dit niet binnen een redelijke termijn oplossen

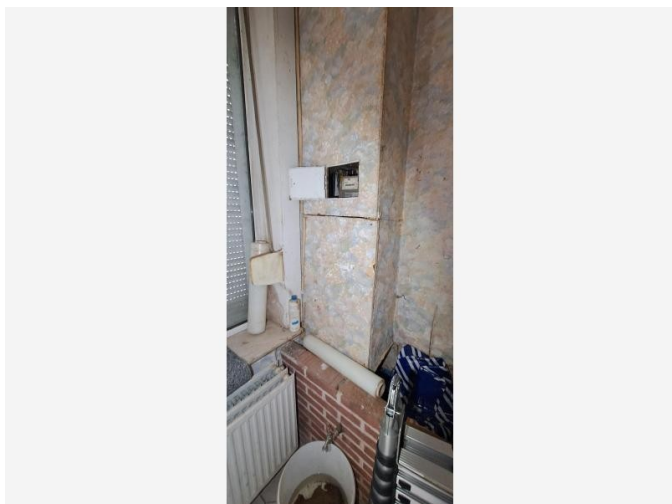
Tijdelijke beperking

Reden: Er is geen volledige risicobeoordeling mogelijk

Uitleg van de asbestdeskundige: De onderzijde van de kast is niet (volledig) toegankelijk, bijgevolg konden niet alle materialen geïnspecteerd worden.

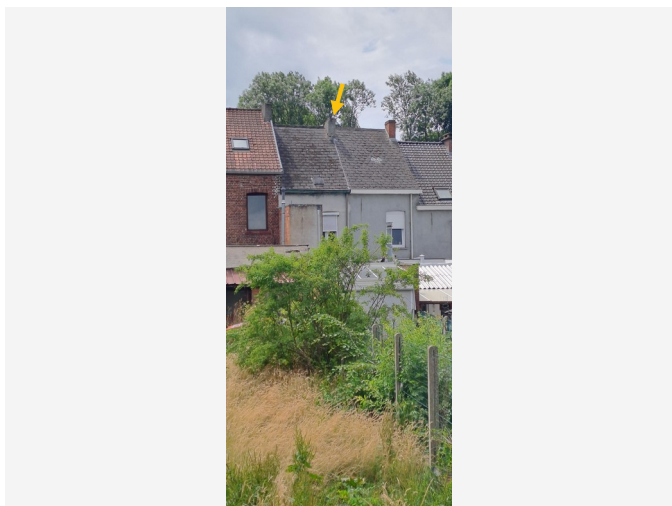
Tijdelijke beperking

Reden: Het te onderzoeken materiaal situeert zich hoger dan 3,50 m te rekenen vanaf een veilige ondergrond

Uitleg van de asbestdeskundige: De binnenkant van de schouw kon langs onder, noch langs de bovenkant worden geïnspecteerd.

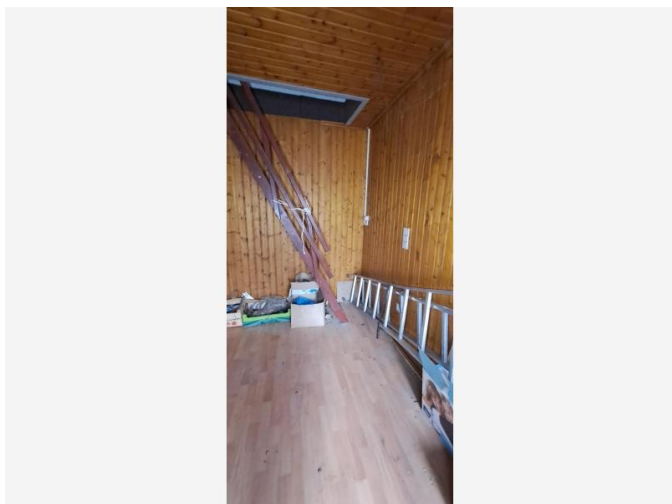
Het al dan niet aanwezige pleisterwerk kon niet worden geïnspecteerd gezien het gebruik van andere materialen zoals hout

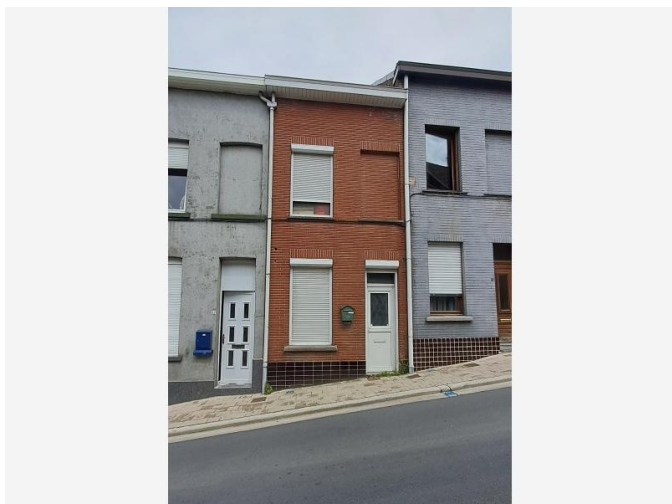
Het asbestattest werd standaard opgemaakt adhv een niet-destructief onderzoek. Het is altijd mogelijk dat er nog verborgen asbestmaterialen aanwezig zijn.

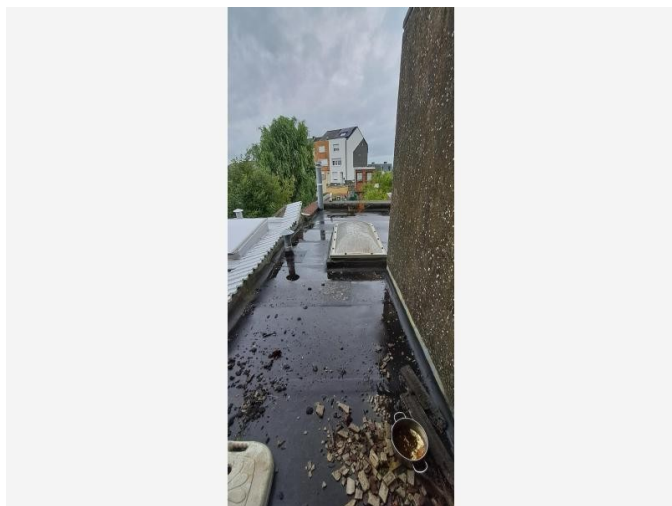
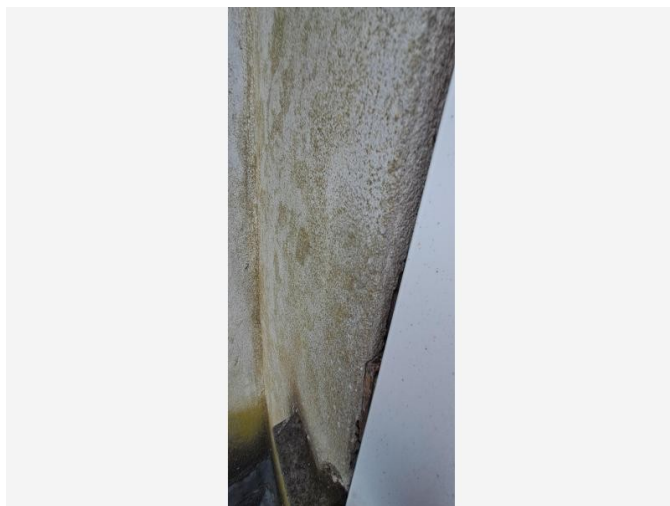
Fiche 12: Cementlaag buitenmuur

Geen asbest

#	Type	Referentie	Resultaat
12.1	Mengmonster	250626-OSTE94-CEMENTLG BUIT	Geen asbest

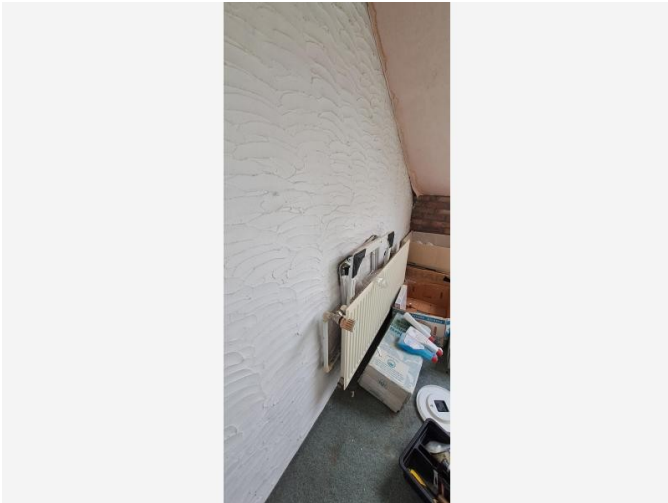
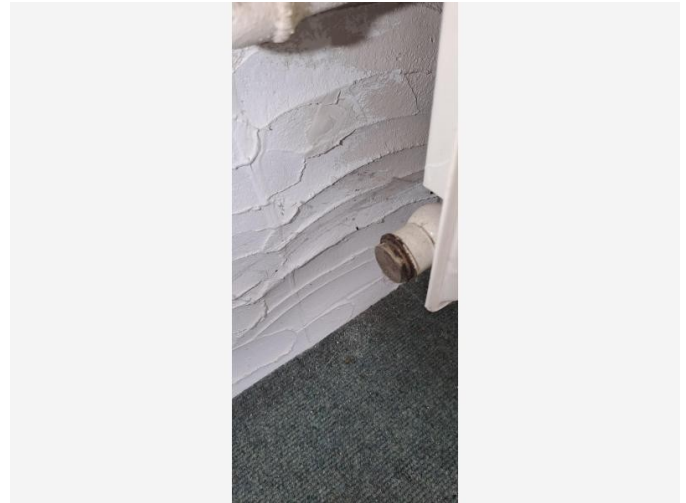
Fiche 13: Pleisterwerk muren

Geen asbest

#	Type	Referentie	Resultaat
13.1	Mengmonster	250626-OSTE94-PLEMUR	Geen asbest
