# Asbestinventarisatetest

Hoge Buizemont 136, 9500 Geraardsbergen

Attestnummer : 20260618-000277.000

Uitgegeven op : 18.06.2026

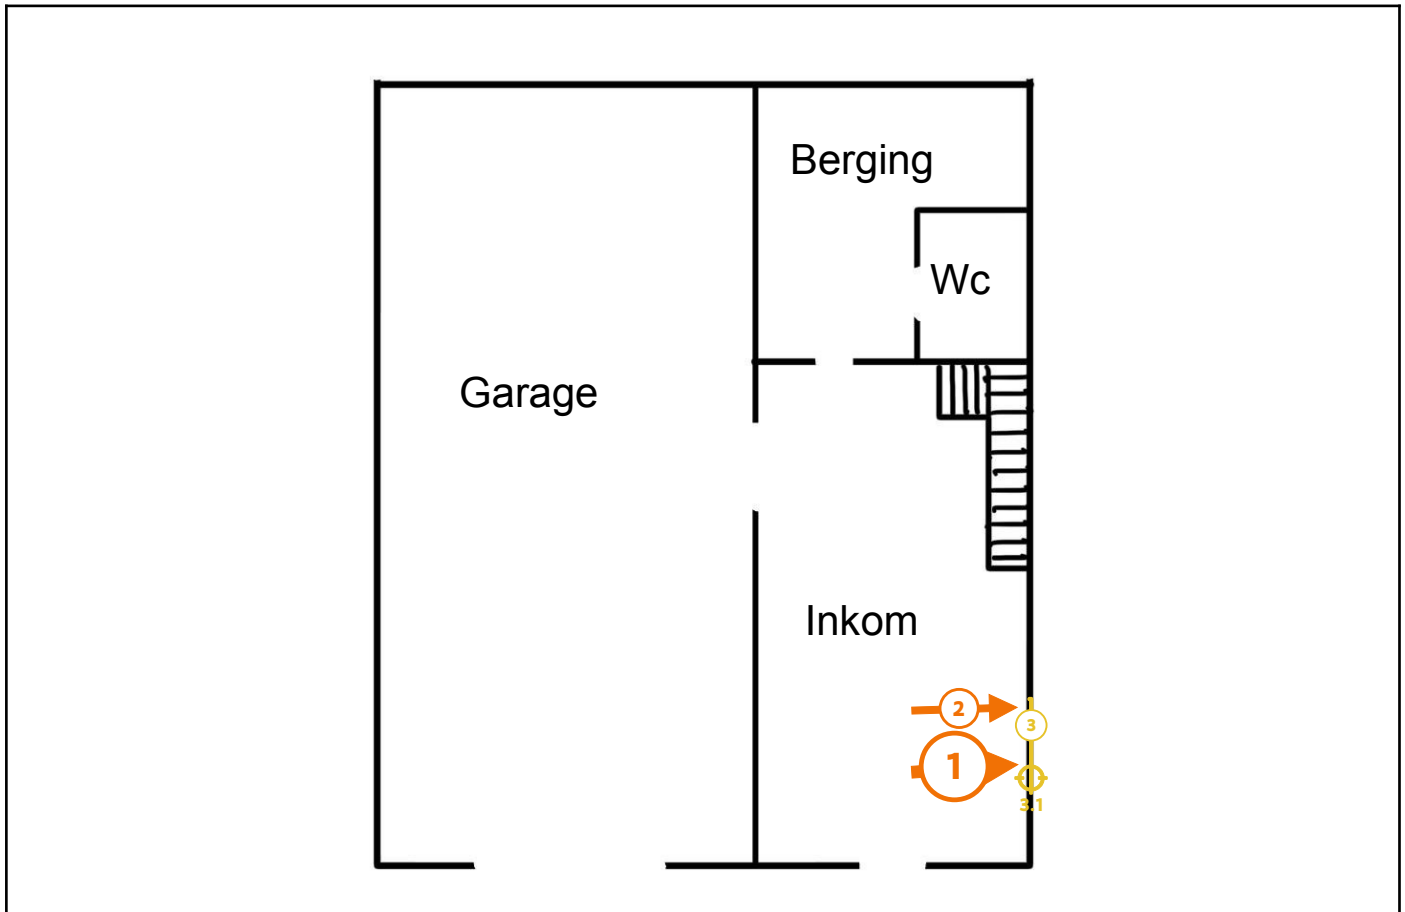
## Plan 1.12: Grondplan inkom en garage

Beschrijving	Type	Actie
1. Elektrische teller	Asbestmateriaal	Verwijderen
2. Bakeliet schakelaars/installatie	Asbestmateriaal	Verwijderen
3. Plaatje elektriciteitskast	Asbestmateriaal	Zorgvuldig beheren
3.1 Code: 60230/03	Puntmonster	-

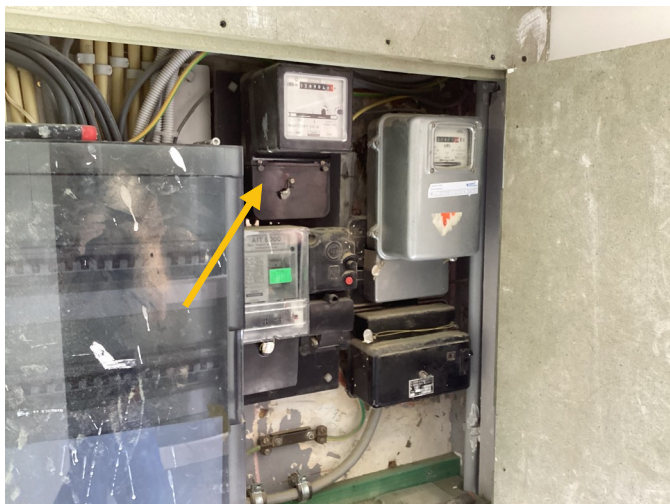
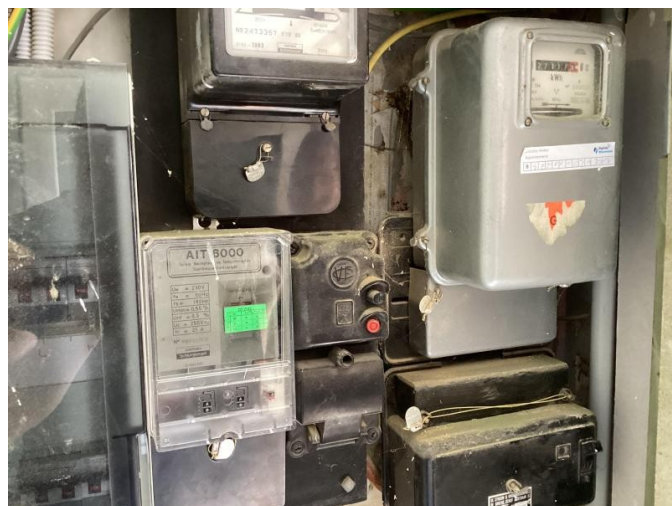
Het asbestmateriaal valt onder de mijlpaal van 2040.

Eindbeoordeling materiaalrisico	Verhoogd materiaalrisico en/of verhoogde kans op vezelvrijgave
---------------------------------	--

Gebondenheid	Categorie 1: hechtgebonden in oorsprong
Asbestsoort (vezeltype)	Crocidoliet aanwezig
Asbestconcentratie	Laag (< 50%)
Afschermingsgraad van het gehele materiaal	Geheel of deels vrij aan de binnenlucht, maar geen contact met binnenluchtstromen
Toestand van het materiaal	Licht beschadigd, licht verweerd. Intacte calciumsilicaatplaat of materiaal met categorie 3-gebondenheid

Beschrijving	Elektrische teller
Omgeving	Binnen
Primaire drager	Communicatie en elektrische infrastructuur en uitrusting
Asbestmateriaal	Plaat, paneel, tablet - Type Bakeliet
Bindmiddel van asbestmateriaal	Kunststof of -hars
Gebondenheid op basis van bindmiddel	Hecht
Hoeveelheid (oppervlakte - dikte - aantal)	<ul style="list-style-type: none"> <li>• 0,50 m<sup>2</sup> - 1,00 cm - 1 stuk</li> </ul>
Totaal volume	0,005 m <sup>3</sup>
Eenvoudig bereikbaar	Ja
Bevestigingswijze	<ul style="list-style-type: none"> <li>• Geschroefd</li> </ul>
Identificatiemethode	<p>De asbestdeskundige beoordeelt het materiaal als asbestverdacht en dus asbesthoudend, en dit zonder monstername.</p> <p>Motivatie: De materialen behoren niet toe aan de eigenaar voor wie de asbestdeskundige de asbestinventaris uitvoert.</p>
Destructieve handeling voor identificatie	Nee
Opmerking	De hoeveelheid is een zo nauwkeurig mogelijke opmeting. Hieraan kunnen evenwel geen rechten worden ontleend. Monstername niet uitgevoerd wegens risico op beschadiging van een elektrisch component en mogelijke blootstelling aan spanning of storingen in de elektrische installatie.

Verwijderen

- Zorg voor een veilig beheer. Vermijd het beschadigen van het asbestmateriaal. Controleer de toestand jaarlijks op wijzigingen.
- Voer bijkomende staalname(s) uit.

- Eenvoudige handelingen: mag via doe-het-zelf of door werknemer(s) met opleidingsattest eenvoudige handelingen  
De eigenaars moeten dit laten verwijderen door de netwerkbeheerder zelf aangezien deze eigendom is van hen zelf.

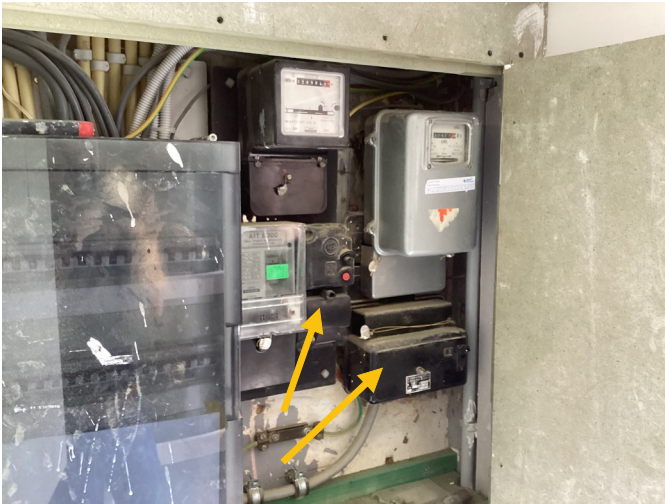
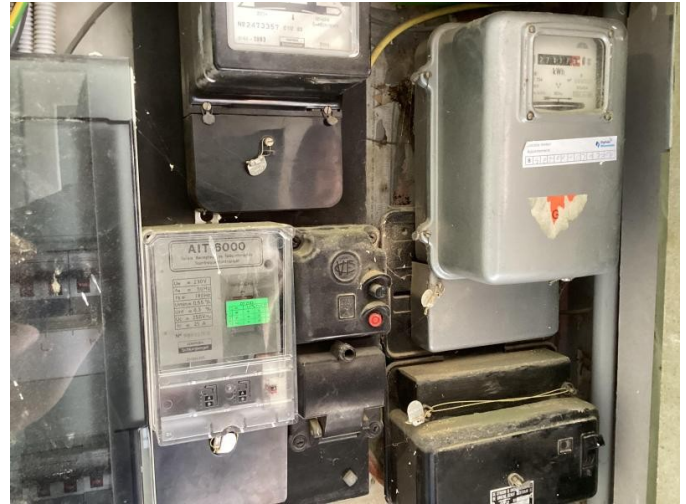
Het asbestmateriaal valt onder de mijlpaal van 2040.

Eindbeoordeling materiaalrisico	Verhoogd materiaalrisico en/of verhoogde kans op vezelvrijgave
---------------------------------	--

<b>Gebondenheid</b>	Categorie 1: hechtgebonden in oorsprong
<b>Asbestsoort (vezeltype)</b>	Crocidoliet aanwezig
<b>Asbestconcentratie</b>	Laag (< 50%)
<b>Afschermingsgraad van het gehele materiaal</b>	Geheel of deels vrij aan de binnenlucht, maar geen contact met binnenluchtstromen
<b>Toestand van het materiaal</b>	Licht beschadigd, licht verweerd. Intacte calciumsilicaatplaat of materiaal met categorie 3-gebondenheid

Beschrijving	Bakeliet schakelaars/installatie
Omgeving	Binnen
Primaire drager	Communicatie en elektrische infrastructuur en uitrusting
Asbestmateriaal	Plaat, paneel, tablet - Type Bakeliet
Bindmiddel van asbestmateriaal	Kunststof of -hars
Gebondenheid op basis van bindmiddel	Hecht
Hoeveelheid (oppervlakte - dikte - aantal)	<ul style="list-style-type: none"> <li>• 0,10 m<sup>2</sup> - 1,00 cm - 2 stuks</li> </ul>
Totaal volume	0,002 m <sup>3</sup>
Eenvoudig bereikbaar	Ja
Bevestigingswijze	<ul style="list-style-type: none"> <li>• Geschroefd</li> </ul>
Identificatiemethode	<p>De asbestdeskundige beoordeelt het materiaal als asbestverdacht en dus asbesthoudend, en dit zonder monstername.</p> <p>Motivatie: De monstername brengt andere schade aan dan schade die inherent is aan de monstername.</p>
Destructieve handeling voor identificatie	Nee
Opmerking	De hoeveelheid is een zo nauwkeurig mogelijke opmeting. Hieraan kunnen evenwel geen rechten worden ontleend. Monstername niet uitgevoerd wegens risico op beschadiging van een elektrisch component en mogelijke blootstelling aan spanning of storingen in de elektrische installatie.

Verwijderen

- Zorg voor een veilig beheer. Vermijd het beschadigen van het asbestmateriaal. Controleer de toestand jaarlijks op wijzigingen.
- Voer bijkomende staalname(s) uit.

- Eenvoudige handelingen: mag via doe-het-zelf of door werknemer(s) met opleidingsattest eenvoudige handelingen  
Deze toepassing kan door een aannemer die over een opleidingsattest eenvoudige handelingen beschikt of door een particulier (doe-het-zelf), verwijderd worden indien er geen verhoogd risico op vrijgave van asbestvezels (max. concentratie 0,01 vezels/cm<sup>3</sup> - CODEX Art. VI.3-54) ontstaat en de toepassing voorafgaand wordt gefixeerd/bevochtigd; de individuele elementen zonder machinale werktuigen (boormachine, slijpschijf, hogedrukreiniger,...) en zonder breken of gooien een voor een losgemaakt worden; en ten slotte dubbel en luchtdicht verpakt weggevoerd worden naar een erkend afvalpunt (recyclagepark).

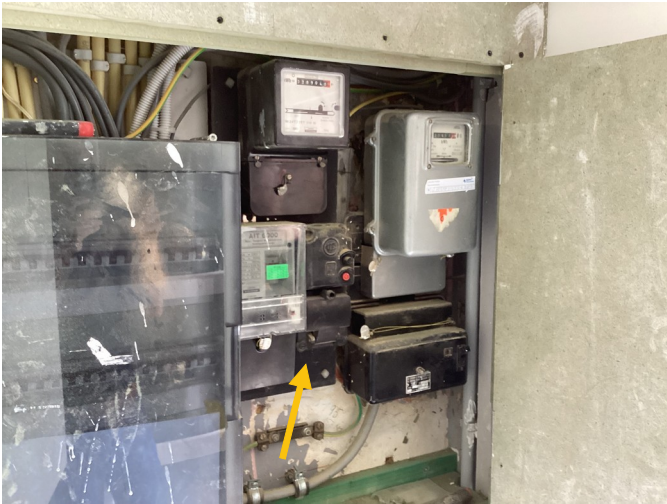
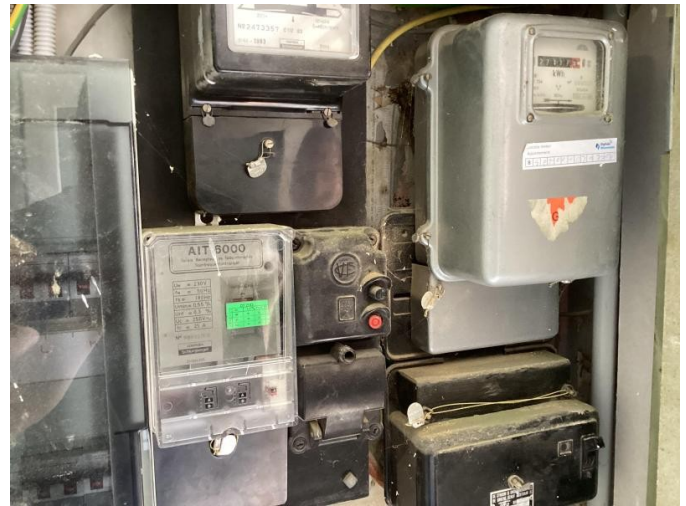
Het asbestmateriaal valt onder de mijlpaal van 2040.

Eindbeoordeling materiaalrisico	Zeer laag materiaalrisico en/of zeer lage kans op vezelvrijgave
---------------------------------	---

Gebondenheid	Categorie 1: hechtgebonden in oorsprong
Asbestsoort (vezeltype)	Alleen chrysotiel aanwezig
Asbestconcentratie	Laag (< 50%)
Afschermingsgraad van het gehele materiaal	Geheel of deels vrij aan de binnenlucht, maar geen contact met binnenluchtstromen
Toestand van het materiaal	Onbeschadigd, niet verweerd

#	Type	Referentie	Resultaat
3.1	Puntmonster	60230/03	Chrysotiel

Beschrijving	Plaatje elektriciteitskast
Omgeving	Binnen
Primaire drager	Binnenwand
Asbestmateriaal	Plaat, paneel, tablet - Generiek
Bindmiddel van asbestmateriaal	Cement
Gebondenheid op basis van bindmiddel	Hecht
Hoeveelheid (oppervlakte - dikte - aantal)	• 0,30 m <sup>2</sup> - 1,00 cm - 1 stuk
Totaal volume	0,003 m <sup>3</sup>
Eenvoudig bereikbaar	Ja
Bevestigingswijze	• Geschroefd
Identificatiemethode	Een monstername door de asbestdeskundige met laboanalyse door een asbestlabo.
Destructieve handeling voor identificatie	Nee

Zorgvuldig beheren

- Zorg voor een veilig beheer. Vermijd het beschadigen van het asbestmateriaal. Controleer de toestand jaarlijks op wijzigingen.
- Voer bijkomende staalname(s) uit.

- Eenvoudige handelingen: mag via doe-het-zelf of door werknemer(s) met opleidingsattest eenvoudige handelingen  
De eigenaars mogen dit zelf verwijderen aangezien het gaat over een Hechtgebonden asbest materiaal die niet beschadigd is en perfect bereikbaar is om deze op een veilige manier te verwijderen. Bekijk hieromtrent zeker onderstaande link en het Codex boek VI

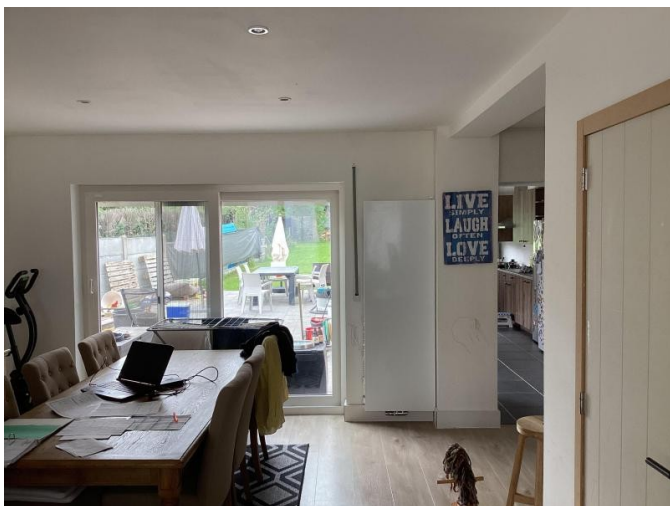
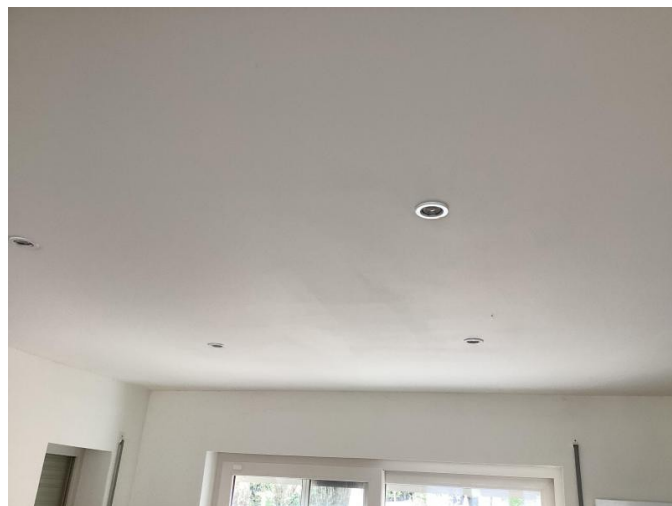
Tijdens de uitgevoerde asbestinventarisatie waren bepaalde zones, zoals valse plafonds, niet volledig toegankelijk. Hierdoor kan niet met zekerheid worden vastgesteld welke materialen zich hierachter bevinden en of er mogelijk asbesthoudende toepassingen aanwezig zijn.

<b>Basis voor advies</b>	De asbestdeskundige beoordeelt het materiaal als niet-asbestverdacht.
--------------------------	---

Bij toekomstige werken waarbij deze plafonds worden geopend, dient steeds rekening gehouden te worden met de mogelijkheid dat er alsnog asbesthoudende materialen aangetroffen kunnen worden. In dat geval is aanvullend onderzoek noodzakelijk alvorens de werkzaamheden verder te zetten.

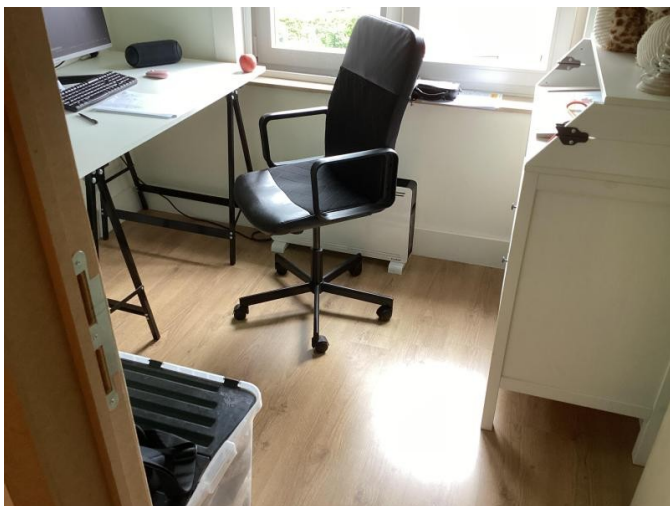
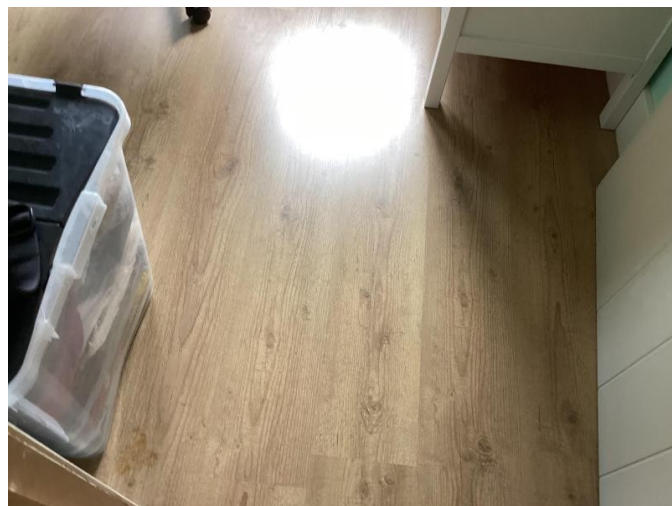
Tijdens de asbestinventarisatie zijn bepaalde vloeren niet volledig te onderzoeken geweest wegens aanwezige vloerbekleding. Hierdoor kan niet worden vastgesteld welke materialen zich eronder bevinden en of er mogelijk asbesthoudende toepassingen aanwezig zijn, zoals onderliggende vloerbekledingen of lijmlagen.

<b>Basis voor advies</b>	De asbestdeskundige beoordeelt het materiaal als niet-asbestverdacht.
--------------------------	---

Bij toekomstige werken waarbij de bestaande vloerbekleding wordt verwijderd, dient rekening gehouden te worden met de mogelijkheid dat er alsnog asbesthoudende materialen worden aangetroffen. In dat geval is aanvullend onderzoek aangewezen alvorens de werkzaamheden verder te zetten.

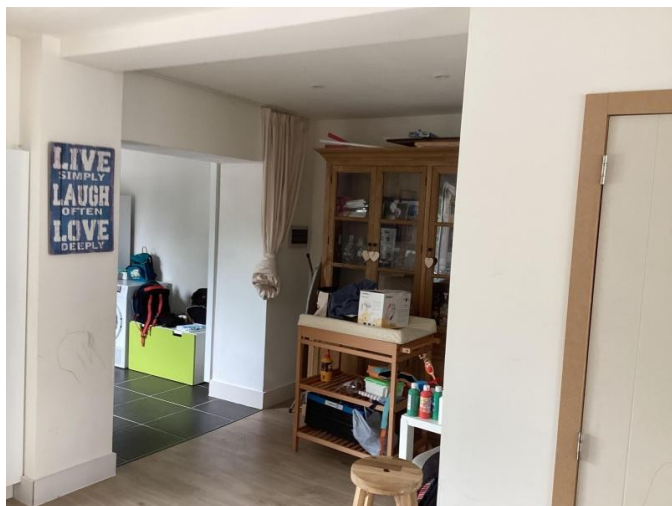
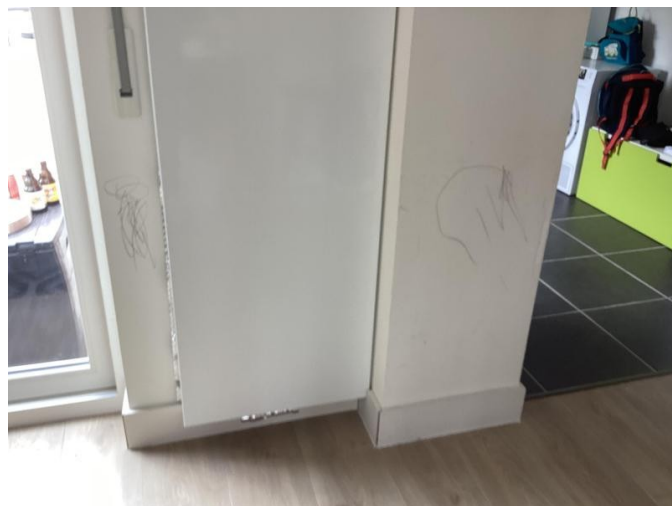
Tijdens de uitgevoerde asbestinventarisatie zijn bepaalde constructiedelen niet volledig visueel of fysiek toegankelijk geweest. Dit betreft onder andere afwerkingen zoals betegelde wanden, valse wanden, verlaagde plafonds of andere afwerkingen die geen directe inkijk toelaten.

Hierdoor kan niet met zekerheid worden vastgesteld welke materialen zich hierachter bevinden en of er mogelijk asbesthoudende toepassingen aanwezig zijn. Bij eventuele toekomstige verbouwings-, renovatie- of sloopwerken waarbij deze verborgen zones worden geopend, dient steeds rekening gehouden te worden met de mogelijkheid dat er alsnog asbesthoudende materialen aangetroffen kunnen worden. In dat geval is aanvullend onderzoek aangewezen alvorens de werkzaamheden verder te zetten.

<b>Basis voor advies</b>	De asbestdeskundige beoordeelt het materiaal als niet-asbestverdacht.
--------------------------	---

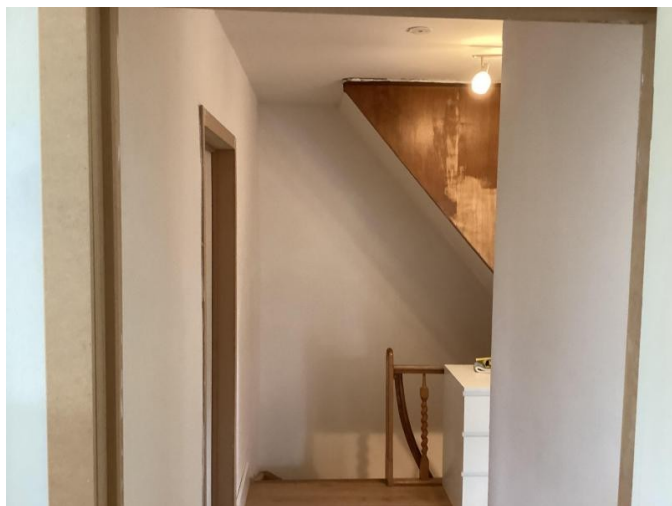
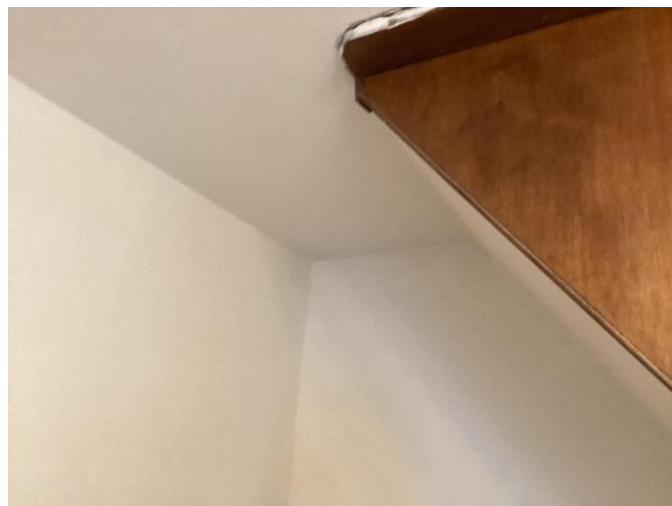
## Fiche 7: Pleisterwerk plafonds

Geen asbest

#	Type	Referentie	Resultaat
7.1	Mengmonster	60230/02	Geen asbest

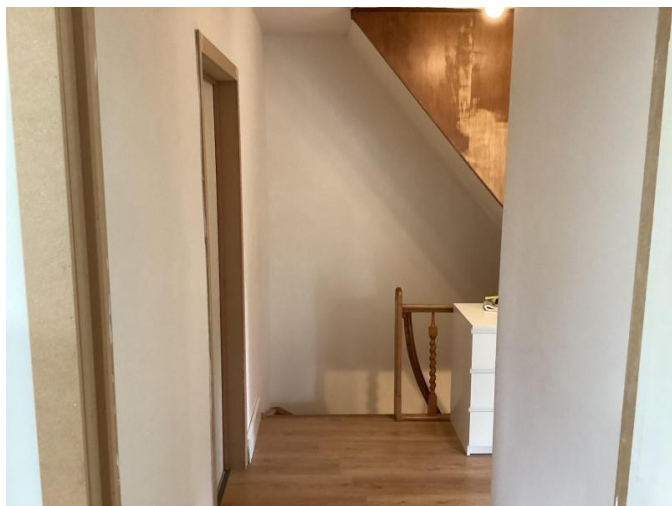
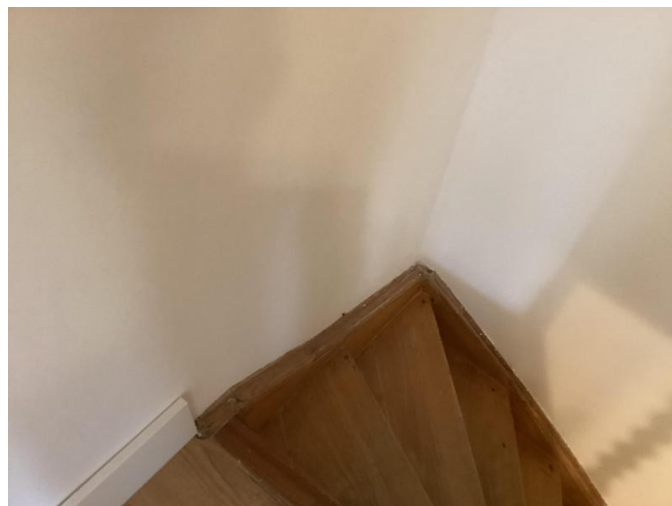
Geen asbest

#	Type	Referentie	Resultaat
8.1	Mengmonster	60230/01	Geen asbest
