# Asbestinventarisatetest

Gemeentestraat 163, 9500 Geraardsbergen

Attestnummer : 20221220-000223.000

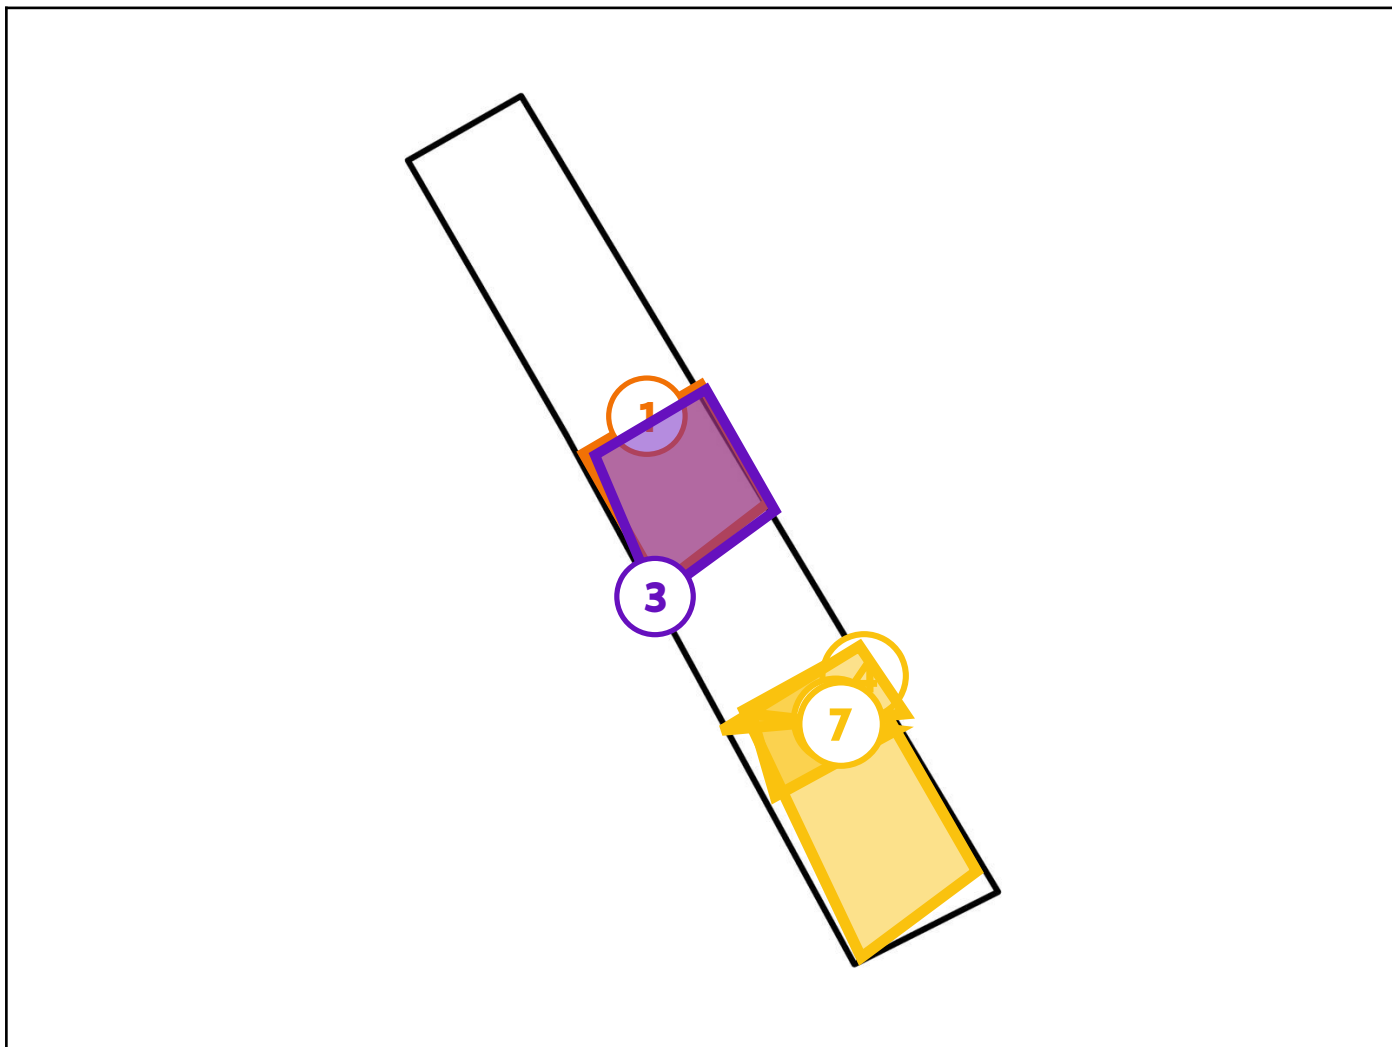
## Plan 1.2: Hoofdgebouw eerste

Beschrijving	Type	Actie
1. Golfplaten op berging	Asbestmateriaal	<a href="#">Verwijderen</a>
3. Berging zolder niet toegankelijk	Beperking	-
4. Gyproc plafonds	Uitsluiting	-
7. Roofing achterbouw	Uitsluiting	-

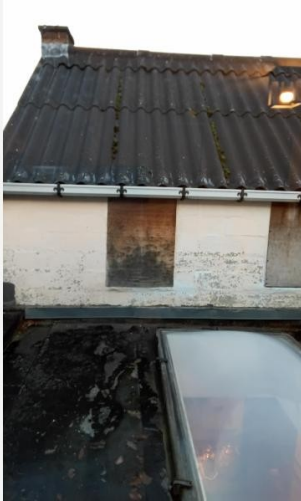
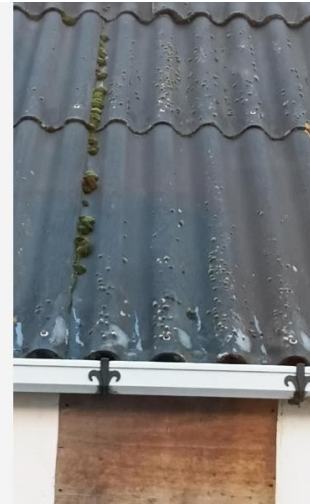
Overzichtsfoto

Detailfoto

Het asbestmateriaal valt onder de mijlpaal van 2034.

Eindbeoordeling materiaalrisico	Zeer laag materiaalrisico en/of zeer lage kans op vezelvrijgave
---------------------------------	---

Gebondenheid	Categorie 1: hechtgebonden in oorsprong
Asbestsoort (vezeltype)	Alleen chrysotiel
Asbestconcentratie	Laag (< 50%)
Afschermingsgraad van het gehele materiaal	Geheel of deels vrij van de buitenlucht
Toestand van het materiaal	Onbeschadigd, niet verweerd

Beschrijving	Golfplaten op berging
Omgeving	Buiten
Primaire drager	Schuin dak
Asbestmateriaal	Dak- en gevelbekleding - Golfplaat
Bindmiddel van asbestmateriaal	Cement
Gebondenheid op basis van bindmiddel	Hecht
Hoeveelheid (oppervlakte - aantal)	<ul style="list-style-type: none"><li>• 32,00 m<sup>2</sup> - 1 stuk</li></ul>
Totale oppervlakte	32,00 m <sup>2</sup>
Eenvoudig bereikbaar	Ja
Bevestigingswijze	<ul style="list-style-type: none"><li>• Geschroefd</li></ul>
Identificatiemethode	Vaststelling zonder monsternamen

Verwijderen

- Zorg voor een veilig beheer. Vermijd het beschadigen van het asbestmateriaal. Controleer de toestand jaarlijks op wijzigingen.
- Voer bijkomende staalname(s) uit.

- Eenvoudige handelingen: mag via doe-het-zelf of door werknemer(s) met opleidingsattest eenvoudige handelingen  
Aannemer met opleidingattest eh

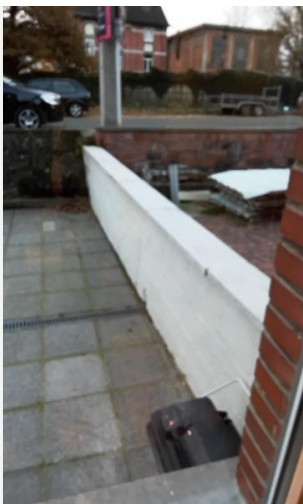
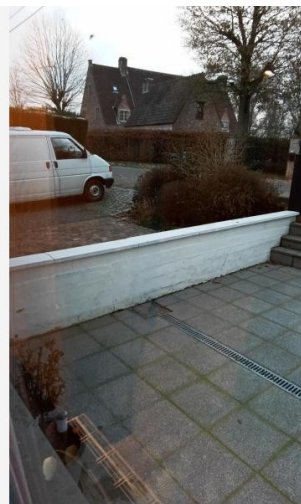
Overzichtsfoto

Detailfoto

Het asbestmateriaal valt onder de mijlpaal van 2040.

Eindbeoordeling materiaalrisico	Laag materiaalrisico en/of verlaagde kans op vezelvrijgave
---------------------------------	--

Gebondenheid	Categorie 1: hechtgebonden in oorsprong
Asbestsoort (vezeltype)	Alleen chrysotiel
Asbestconcentratie	Laag (< 50%)
Afschermingsgraad van het gehele materiaal	Geheel of deels vrij van de buitenlucht
Toestand van het materiaal	Licht beschadigd, licht verweerd. Intact materiaal type Pical – asbestboard of categorie III 'gebondenheid'

Beschrijving	Dekstenen zijn asbestverdacht
Omgeving	Buiten
Primaire drager	Wand vrijstaand (scheidingsmuur, ...)
Asbestmateriaal	Deksteen, muurkap - Vol
Bindmiddel van asbestmateriaal	Cement
Gebondenheid op basis van bindmiddel	Hecht
Hoeveelheid (oppervlakte - dikte - aantal)	• 4,00 m <sup>2</sup> - 4,00 cm - 1 stuk
Totaal volume	0,16 m <sup>3</sup>
Eenvoudig bereikbaar	Ja
Bevestigingswijze	• Verlijmd, ingegoten, versmeerd
Identificatiemethode	Vaststelling zonder monsternamen

<b>Destructieve handeling voor identificatie</b>	Nee
<b>Opmerking</b>	<p>Veel kans dat het betonnen dekstenen zijn. Maar het zijn twee verschillende types</p> <p>Mogelijk bevatten deze asbest . Maar evengoed niet</p> <p>Geen uitspraak zonder destructief onderzoek</p>

Zorgvuldig beheren

- Zorg voor een veilig beheer. Vermijd het beschadigen van het asbestmateriaal. Controleer de toestand jaarlijks op wijzigingen.
- Voer bijkomende staalname(s) uit.

- Eenvoudige handelingen: mag via doe-het-zelf of door werknemer(s) met opleidingsattest eenvoudige handelingen  
Kan men zelf afvoeren
