Keuringsverslag van een elektrische laagspanning- en zeer lage spanningsinstallatie

NIET CONFORM

Datum keuring: 17/08/2022

Straatnaam	Gemeentestraat
Huisnummer	163
Busnummer	
Postcode	9500
Gemeente	GERAARDSBERGEN
Land	België

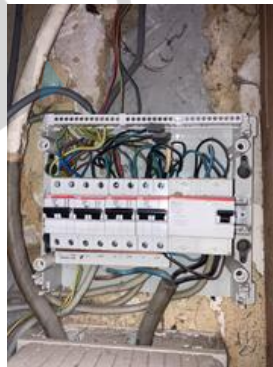
Afbeelding schakel- en verdeelbord:

Visueel nazicht (algemeen)	NOK	Directe aanraking	NOK	Indirecte aanraking	NOK
Aansluitingen	NOK	schema in bijlage door Aceg vzw	NA		
Equipotentiale verbindingen	NOK	Doorsnede geleiders	OK		
Continuïteit	OK	Verlichting / toestellen	NVT

15.02 De aanduiding van de stroomkringen en/of apparatuur, aansluitklemmen, enz dient aangebracht of vervolledigd te worden. (Boek 1 Onderafdeling 3.1.3.1. en 3.1.3.3.A. en 5.1.6.1)

15.09 De genaakbare, naakte onder spanning staande delen zijn onvoldoende afgeschermd. (Boek 1 Afdeling 5.1.4. en 4.2.2.3.)

17.08 De aanduiding van de nominale stroomsterkte van zekeringen en/of automaten in niet zichtbaar of is uitgewist. (Boek 1 Onderafdeling 1.4.2.1.)

15.14 Een alpolige scheidingsschakelaar is te voorzien om bord volledig spanningsloos te kunnen zetten. (Boek 1 Onderafdeling 5.3.5.1.B. en nota)
