Asbestinventarisatetest

Oude Steenweg 94, 9500 Geraardsbergen

Attestnummer : 20250709-000279.000

Niet-asbestveilig

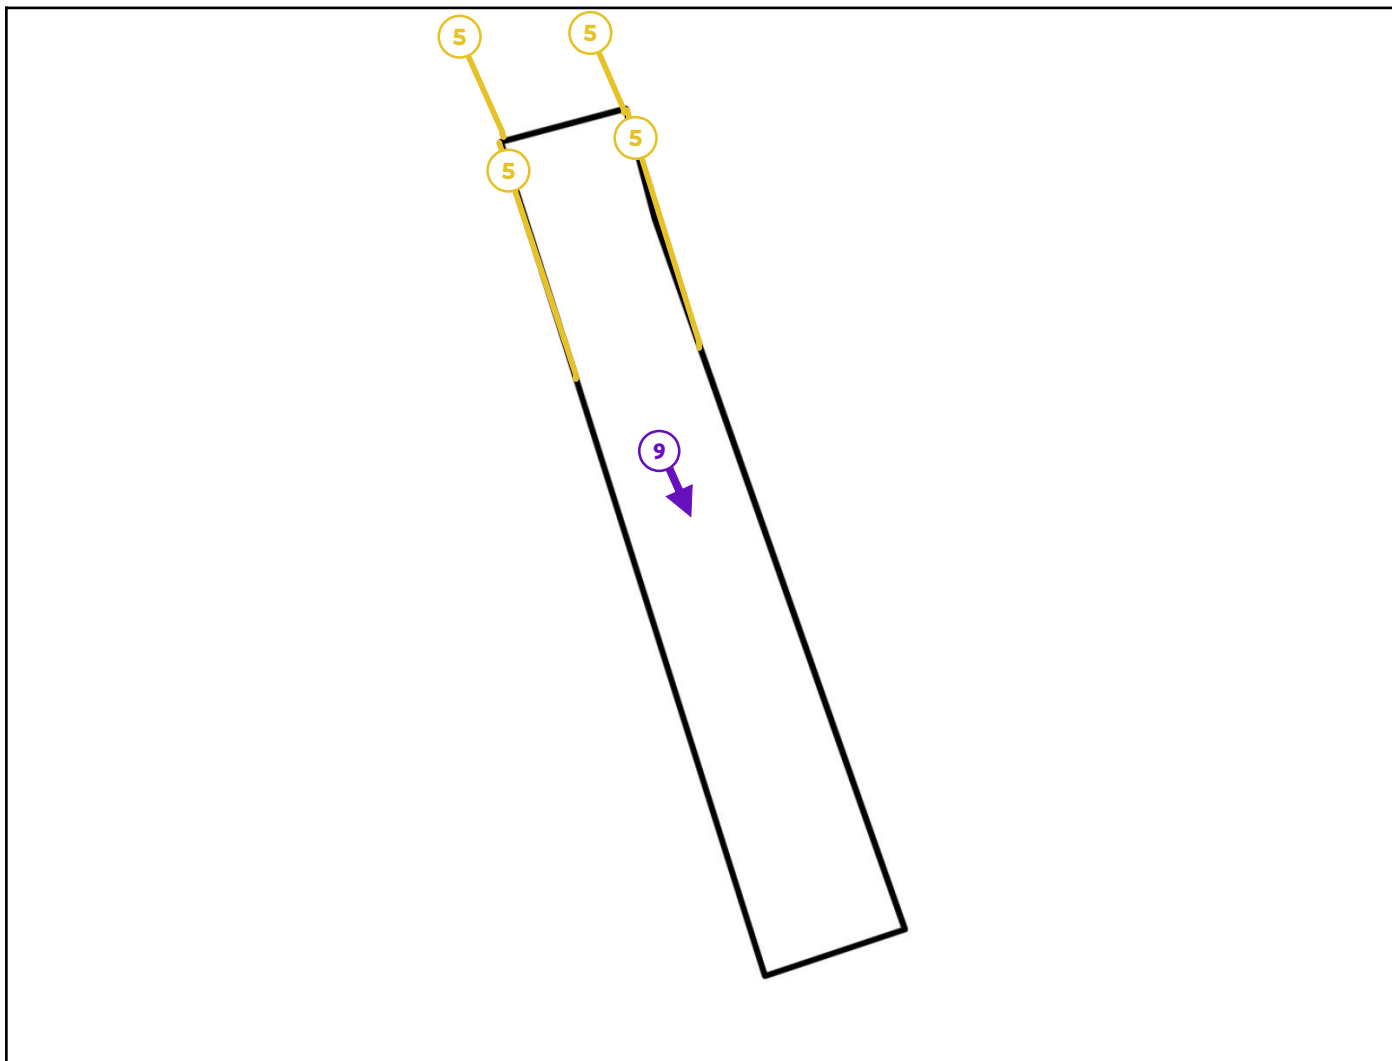
Plan 1.1: Hoofdgebouw plan

Beschrijving	Type	Actie
5. Dekstenen	Asbestmateriaal	Zorgvuldig beheren
9. Binnenkant schouw	Beperking	-

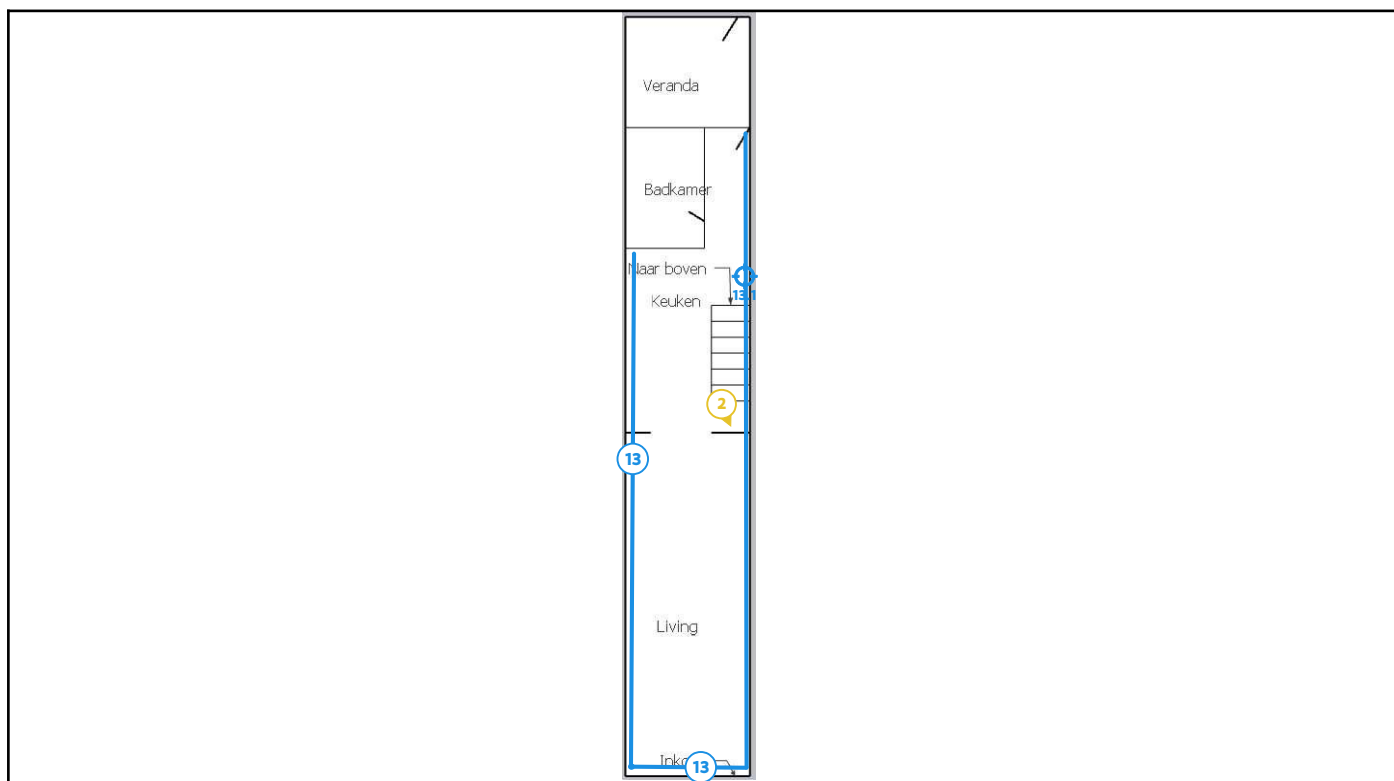
Plan 1.2: Plan Gelijkvloers

Beschrijving	Type	Actie
2. Bakelieten elektriciteitsonderdelen	Asbestmateriaal	Zorgvuldig beheren
13. Pleisterwerk muren	Geen asbest	-
13.1 Code: 250626-OSTE94-PLEMUR	Mengmonster	-

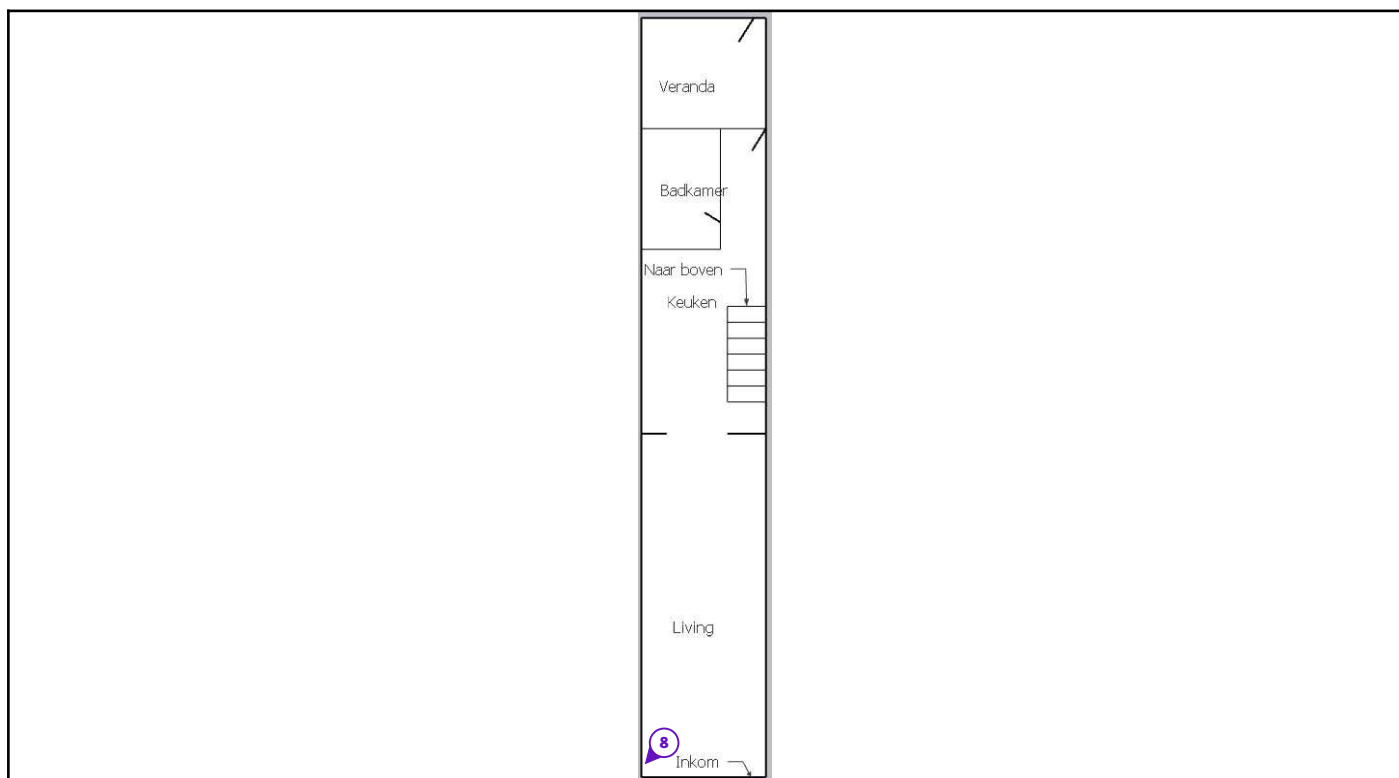
Plan 1.6: Plan Gelijkvloers

Beschrijving	Type	Actie
8. Kast links vooraan	Beperking	-

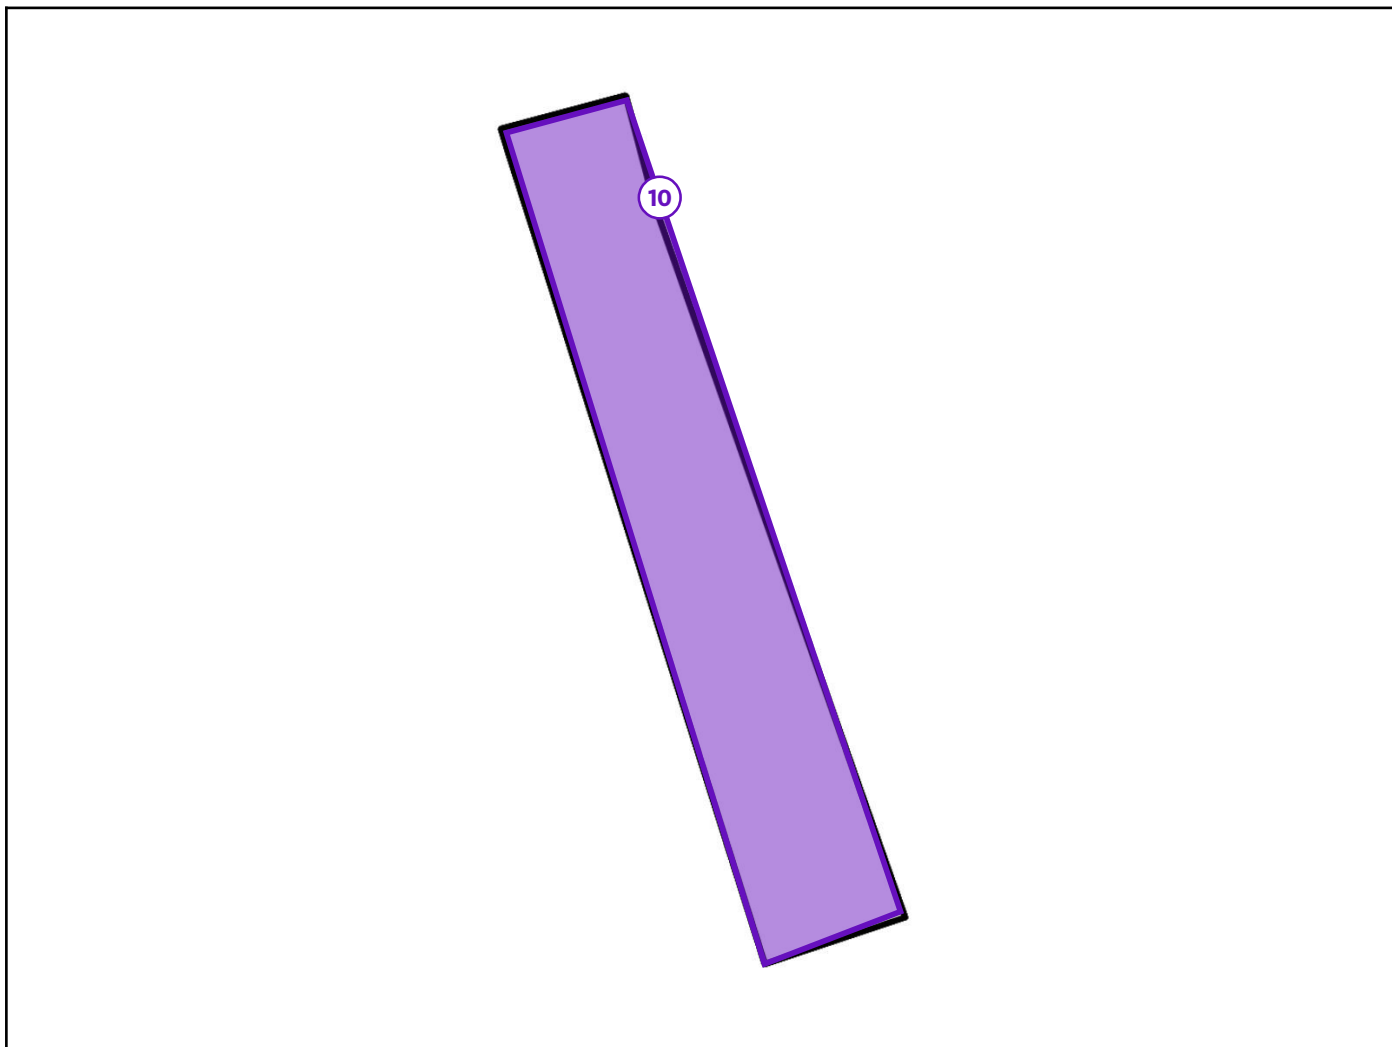
Plan 1.7: Hoofdgebouw plan

Beschrijving	Type	Actie
10. Pleisterwerk plafonds	Advies	-

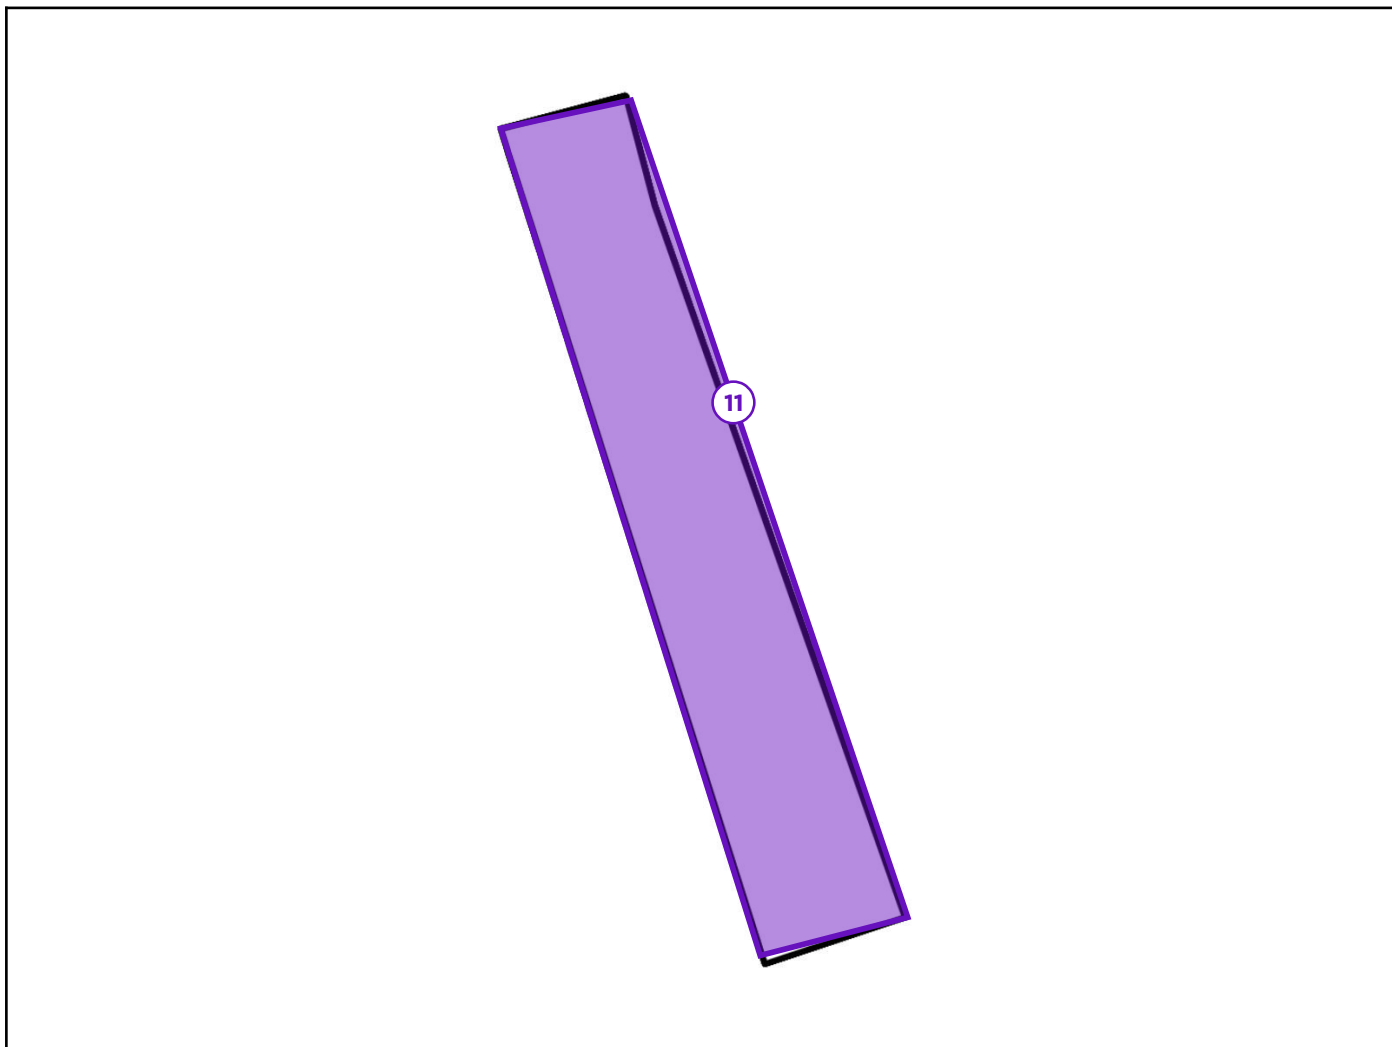
Plan 1.8: Hoofdgebouw plan

Beschrijving	Type	Actie
11. Niet-destructief onderzoek	Advies	-

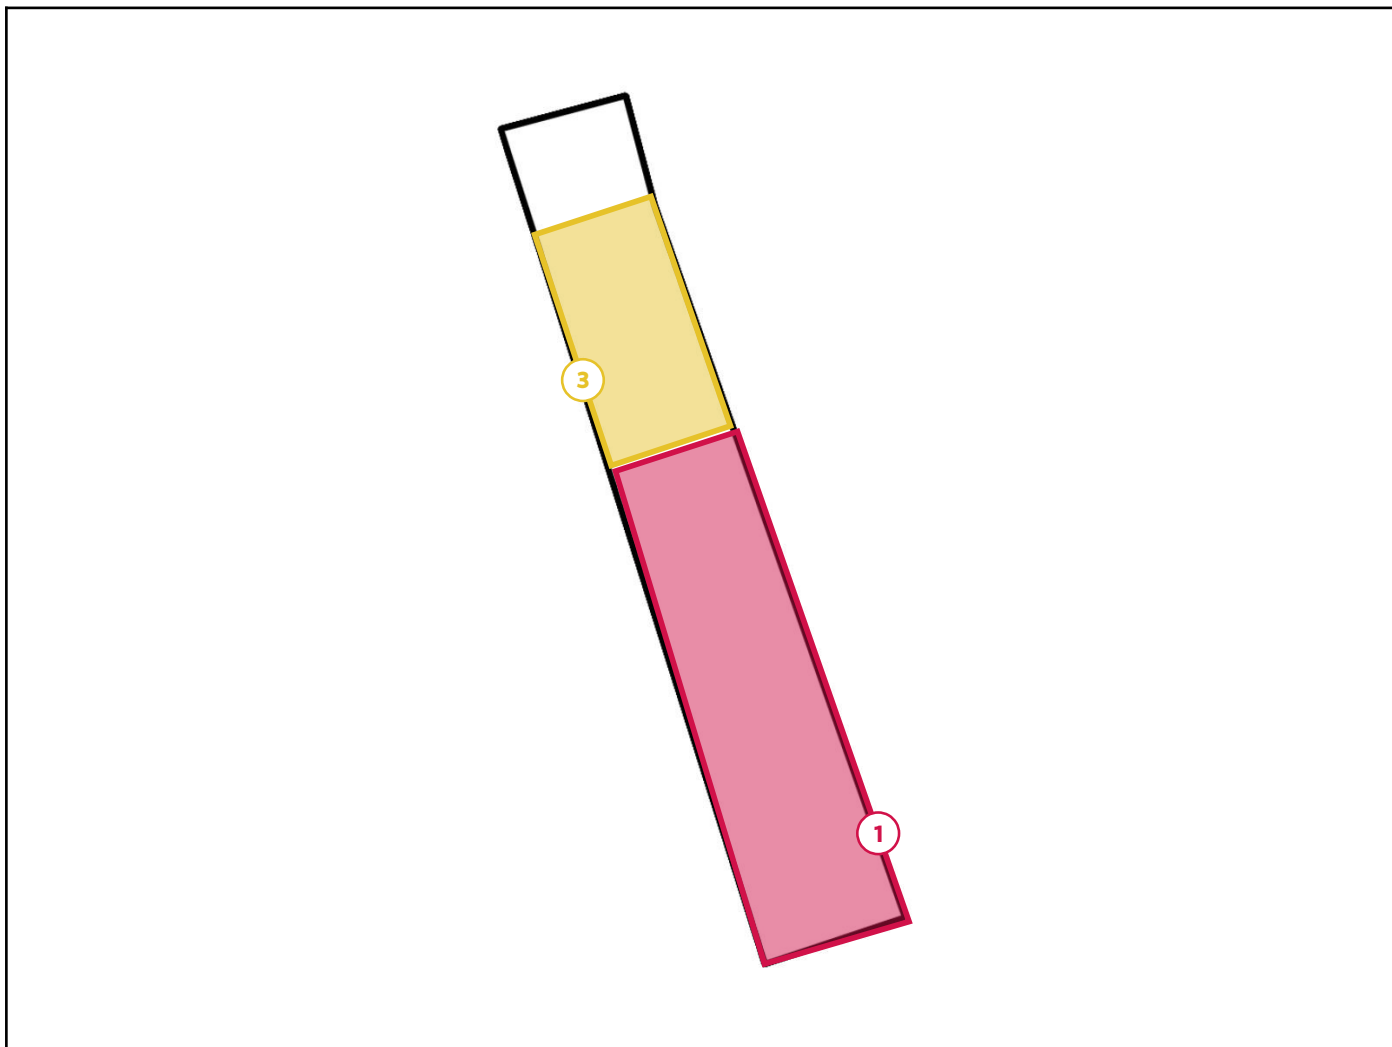
Plan 1.9: Hoofdgebouw plan

Beschrijving	Type	Actie
1. Dakleien	Asbestmateriaal	Dringend verwijderen
3. Roofing platte dak	Asbestmateriaal	Zorgvuldig beheren

Beschrijving	Roofing platte dak
Omgeving	Buiten
Primaire drager	Plat dak
Asbestmateriaal	Dak- en gevelbekleding - Roofing
Bindmiddel van asbestmateriaal	Bitumen (roofing, teer, asfalt)
Gebondenheid op basis van bindmiddel	Hecht
Hoeveelheid (oppervlakte - aantal)	<ul style="list-style-type: none"> • 28,00 m² - 1 stuk
Totale oppervlakte	28,00 m ²
Eenvoudig bereikbaar	Ja
Bevestigingswijze	<ul style="list-style-type: none"> • Verlijmd, ingegoten, versmeerd
Identificatiemethode	<p>Vaststelling zonder monstername</p> <p>Motivatie: Groot risico op structurele gevolgschade (lekschade, werking installatie,...)</p>
Destructieve handeling voor identificatie	Nee
Opmerking	<p>Volgens het IP dient roofing, bitumen en teer altijd als 'asbestverdacht' beschouwen behalve indien het geproduceerd is na 2000. Voor roofing, alle mogelijke soorten van roofing, dus ook glasvezelroofing of polyester-roofing, legt het inspectieprotocol daarom op dat een monstername en laboanalyse verplicht zijn om het als 'niet-asbesthoudend' te identificeren, behalve als dus aangetoond wordt dat het materiaal geproduceerd is na 2000.</p>

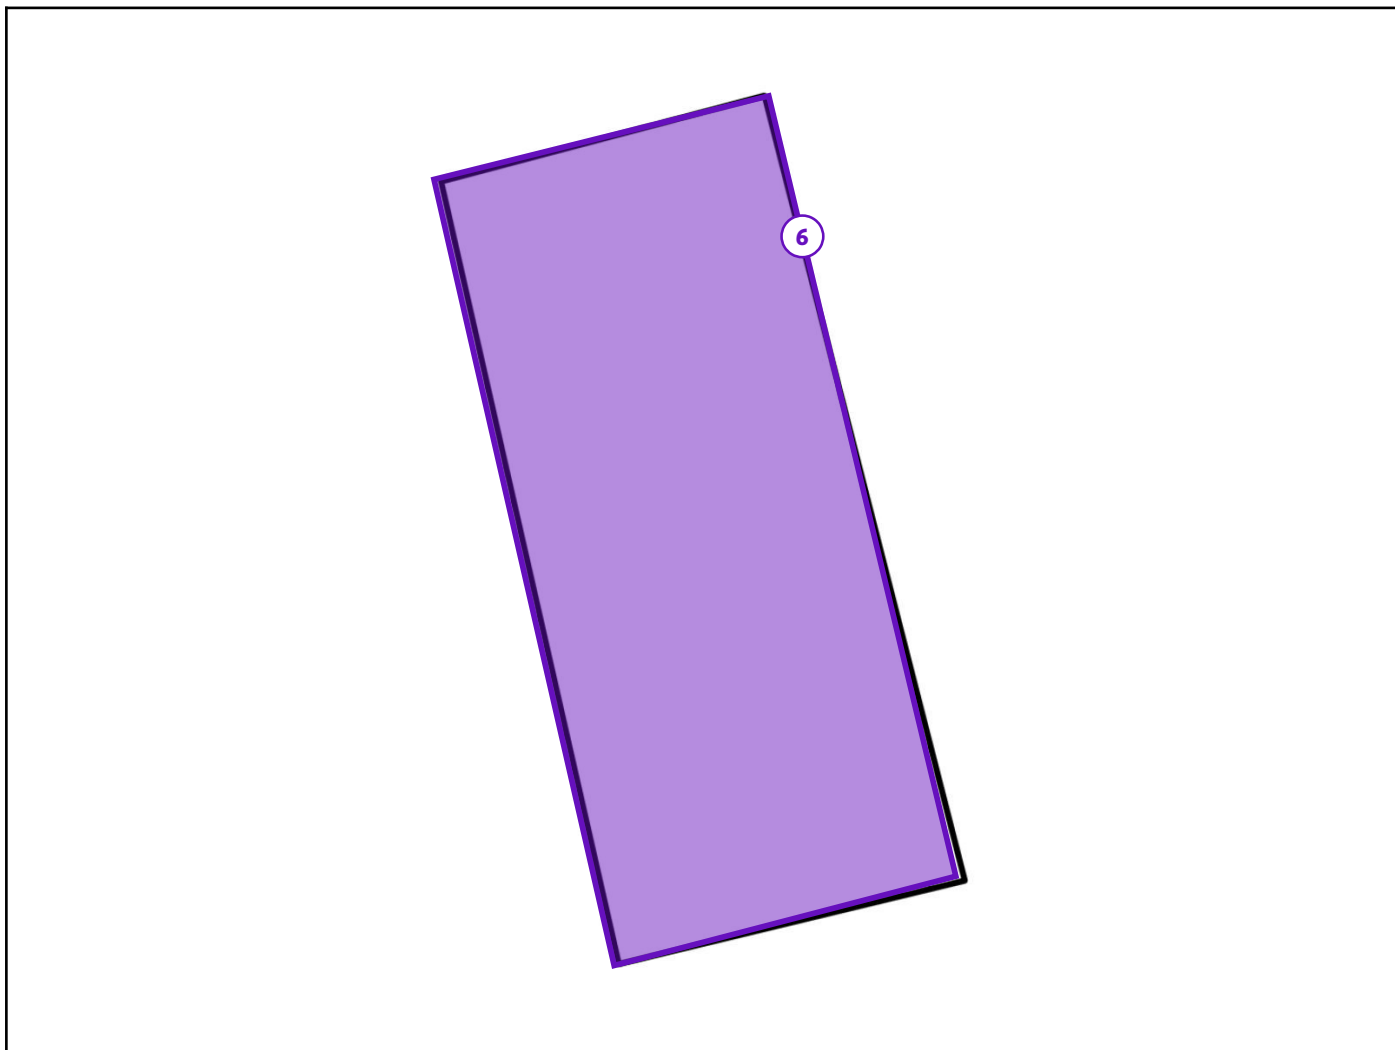
Plan 2.1: Garage achteraan plan

Beschrijving	Type	Actie
6. Garage achteraan	Beperking	-

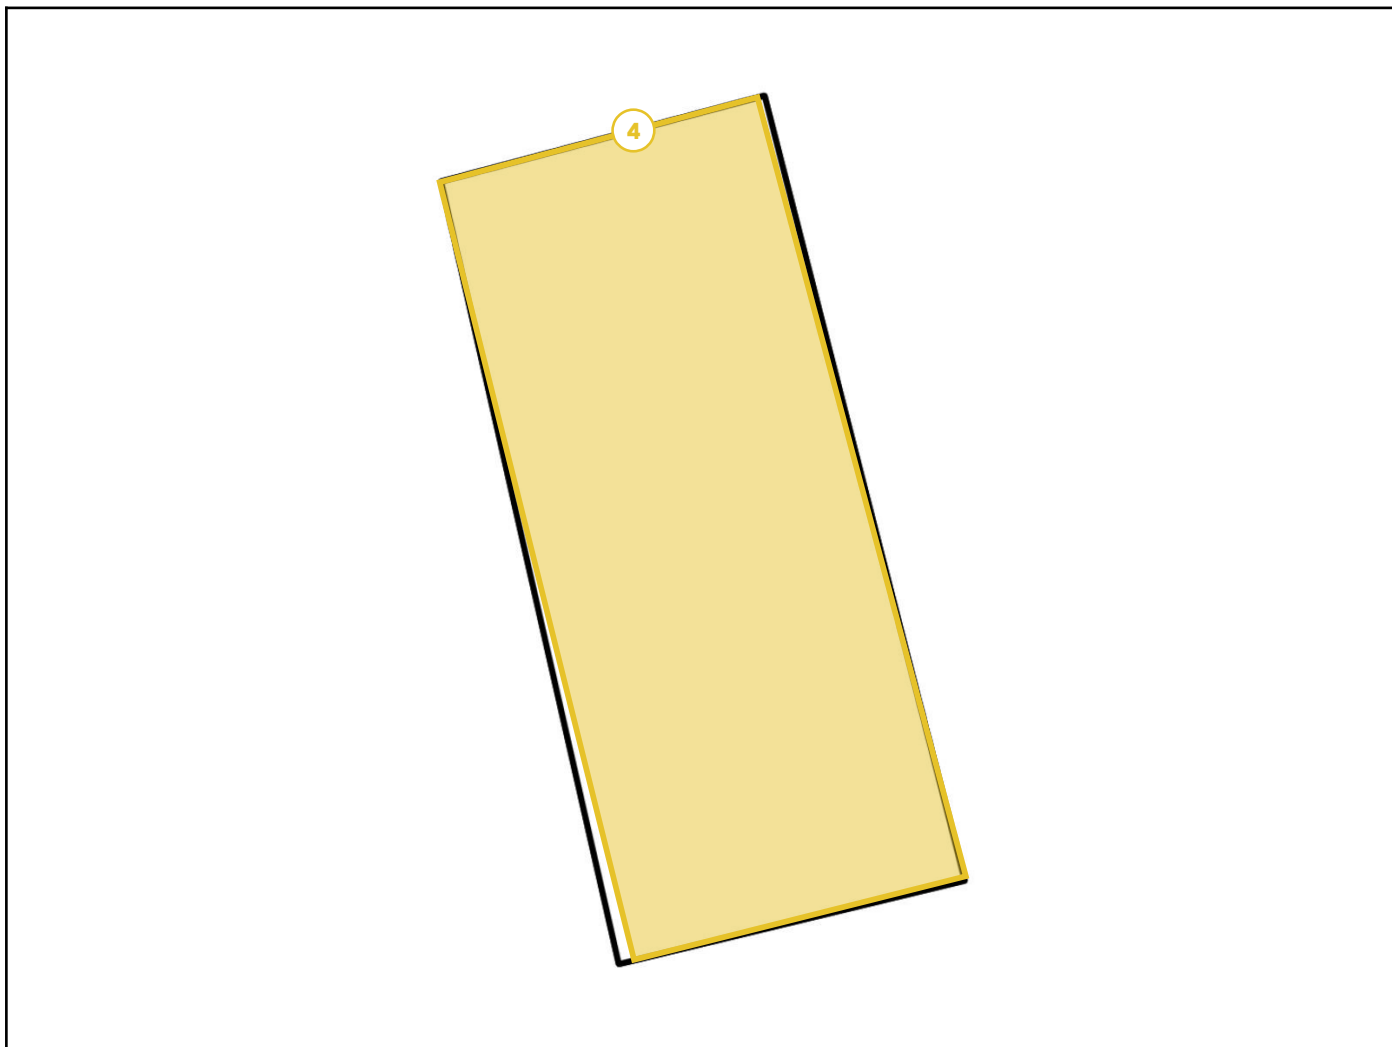
Plan 2.3: Garage achteraan plan

Beschrijving	Type	Actie
4. Roofing garage achteraan	Asbestmateriaal	Zorgvuldig beheren

Beschrijving	Roofing garage achteraan
Omgeving	Buiten
Primaire drager	Plat dak
Asbestmateriaal	Dak- en gevelbekleding - Roofing
Bindmiddel van asbestmateriaal	Bitumen (roofing, teer, asfalt)
Gebondenheid op basis van bindmiddel	Hecht
Hoeveelheid (oppervlakte - aantal)	<ul style="list-style-type: none">• 25,00 m² - 1 stuk
Totale oppervlakte	25,00 m ²
Eenvoudig bereikbaar	Ja
Bevestigingswijze	<ul style="list-style-type: none">• Verlijmd, ingegoten, versmeerd
Identificatiemethode	Vaststelling zonder monstername Motivatie: Groot risico op structurele gevolgschade (lekschade, werking installatie,...)
Destructieve handeling voor identificatie	Nee
