# Asbestinventarisatetest

Hoge Buizemont 136, 9500 Geraardsbergen

Attestnummer : 20260618-000277.000

Uitgegeven op : 18.06.2026

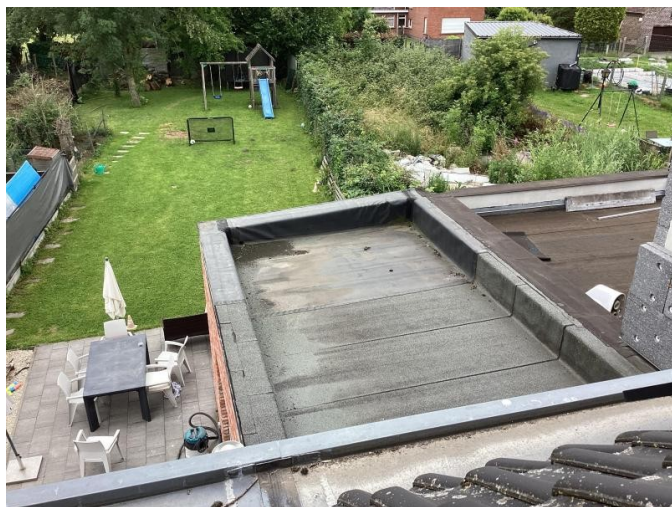
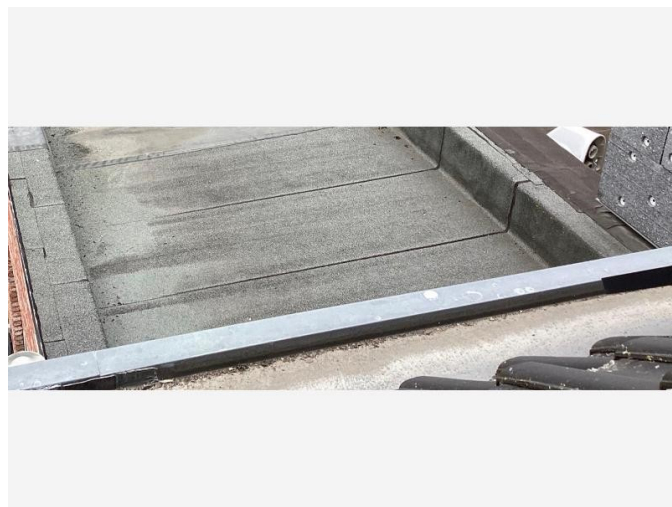
### Fiche 9: Plat dak woning

Beschrijving	Notitie	Terug te vinden op plannen
Fiche 9: Plat dak woning	Deze is geplaatst in het jaar 2018 en heeft de eigenaar een factuur van als bewijs.	-
Fiche 10: Rookgaskanaal (niet verdacht)	Het rookgaskanaal is niet-asbestverdacht.	-
Fiche 11: CV-ketel (niet verdacht)	De CV-ketel (dichtingen, isolerend materiaal) is niet asbestverdacht.	-
Fiche 12: Afwerkingsmateriaal schrijnwerk	Deze bestaat uit siliconen.	-
Fiche 13: Schuin dak woning	Deze bestaat uit gewone dakpannen.	-

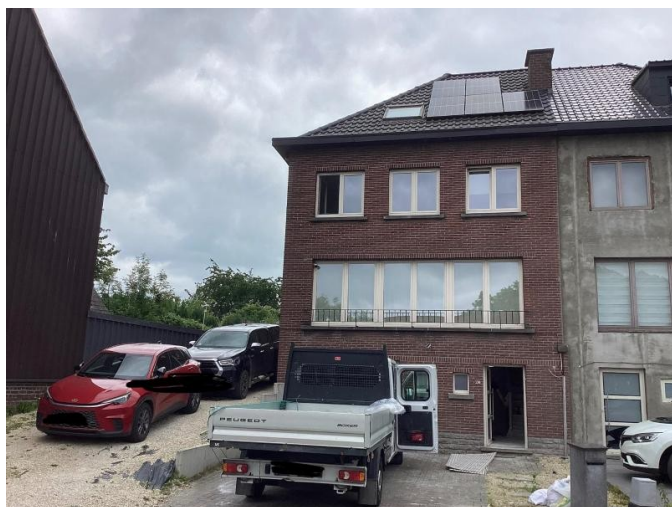
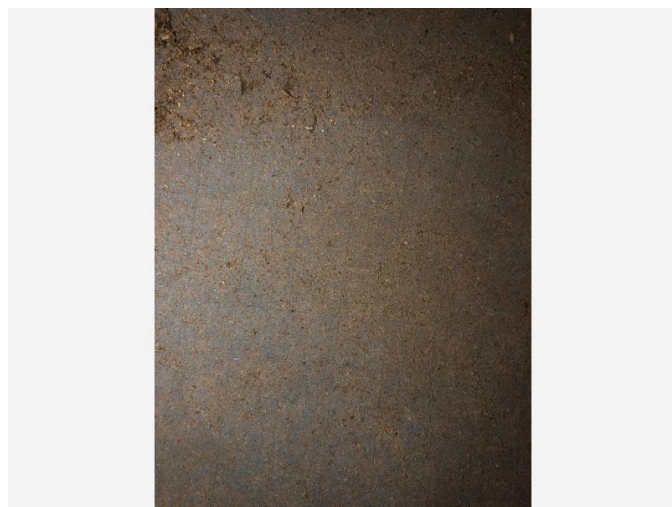
### Fiche 15: Geen asbestverdacht onderdak aangetroffen

Beschrijving	Notitie	Terug te vinden op plannen
Fiche 14: Leidingisolatie (niet aanwezig)	Er is geen asbestverdachte leidingisolatie aanwezig.	-
Fiche 15: Geen asbestverdacht onderdak aangetroffen	Na het optillen van een pan werd geen asbestverdacht onderdak aangetroffen. Dit betekent niet dat er geen onderdak aanwezig kan zijn op plaatsen die niet gecontroleerd werden. Bij werken, laat een eventueel aangetroffen onderdak controleren op aanwezigheid van asbest.	-
Fiche 16: Liftinfrastructuur (niet aanwezig)	Er is geen liftinfrastructuur aanwezig op de inspectielocatie.	-
